**Objekta nosaukums: DZĪVOJAMĀS ĒKAS INŽENIERTĪKLU ATJAUNOŠANA
ENERGOEFEKTIVITĀTES PAAUGSTINĀŠANAI**

Objekta adrese: Dārza iela 25, Alūksne, Alūksnes nov., LV-4301

Pasūtījuma Nr.: 05/02-2018-01

Sējumā iekļautās daļas: ŪK, AVK

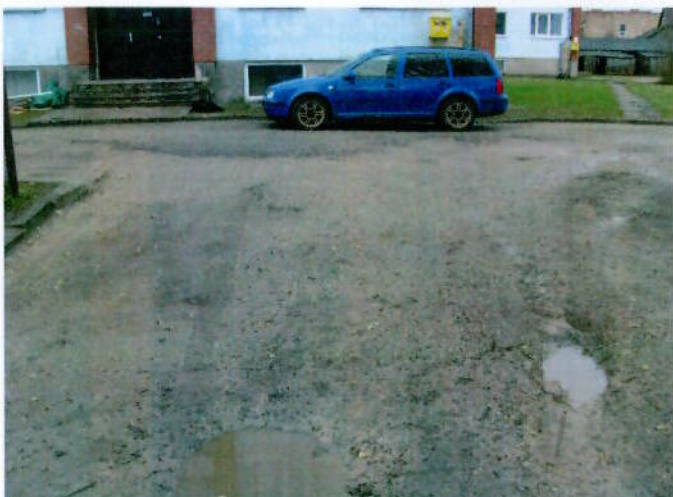
Apsekošanas objekta vai apsekošanas priekšmeta nosaukums. Īss konstatēto bojājumu un to cēloņu apraksts, tehniskā stāvokļa novērtējums atsevišķiem būves elementiem, konstrukciju veidiem un būves daļām. Atbilstība normatīvo aktu prasībām	Tehniskais nolietojums (%) netiek izteikts, jo nav normatīva pamatojuma tā noteikšanai
3.1. Brauktuves, ietves, celiņi un saimniecības laukumi	
Teritorijā ir ierīkotas brauktuves ar asfaltbetona segumu. Piebraukšana teritorijai ir nodrošināta no Dārza ielas, Meža ielas un Jāņkalna ielas. Asfaltbetona, kā arī apmaļu tehniskais stāvoklis ir neapmierinošs (1. foto).

1. Foto.	
Ietves uz zemes gabala nav ierīkotas. Ir ierīkoti tikai laukumi pie kāpņu telpām.	
3.2. Bēru rotaļlaukumi, atpūtas laukumi un sporta laukumi	
Teritorijā netika konstatēti.	
3.3. Apstādījumi un mazās arhitektūras formas

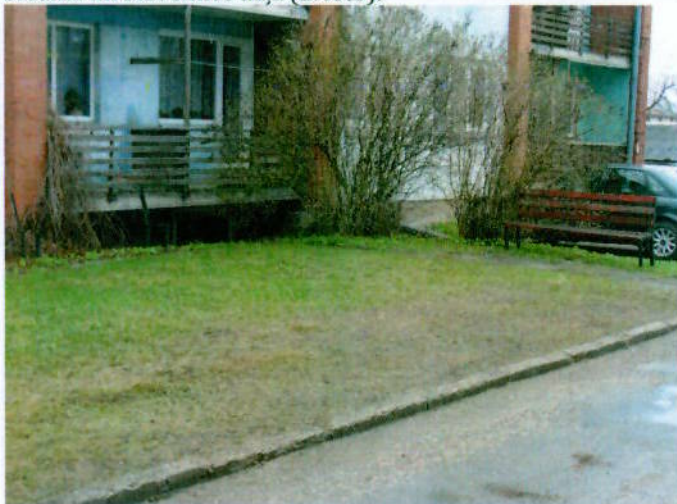
2. Foto.

No mazajām arhitektūras formām teritorijā tika konstatēti divi soliņi, no kuriem vienam bija zudusi sēžamā un atzveltnes daļa (2. foto).

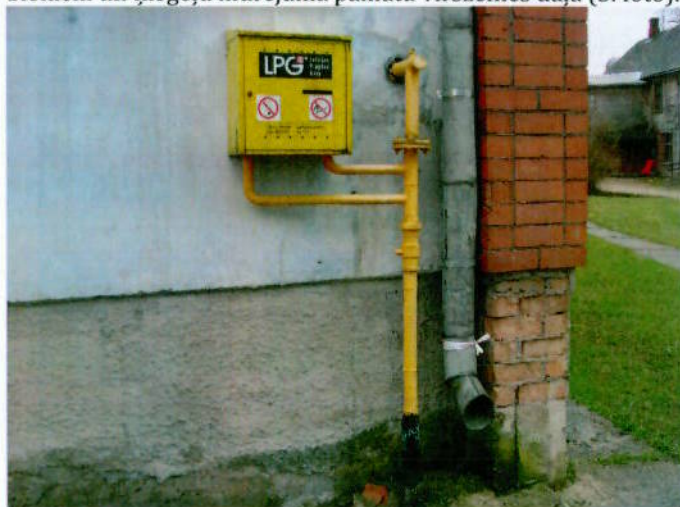
3. Foto.

Ēkai ir izbūvēti lentveida pamati. Ēkas pamati un pamatne ir veidoti no saliekamajiem pamatu blokiem un ķieģeļu mūrējuma pamatu virszemes daļā (3. foto). Pamatu bloku biezums ir 400mm.

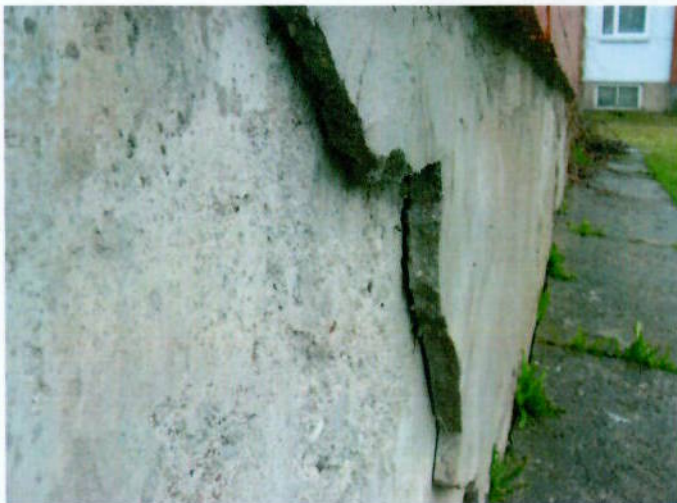
4. Foto.

Pamatu apdare virszemes daļā ir veikta ar kaļķu – cementa apmetuma javu. **Lielākajā daļā pamatu virszemes daļas apmetums ir nodrupis vai atslāņojies (4. foto).**

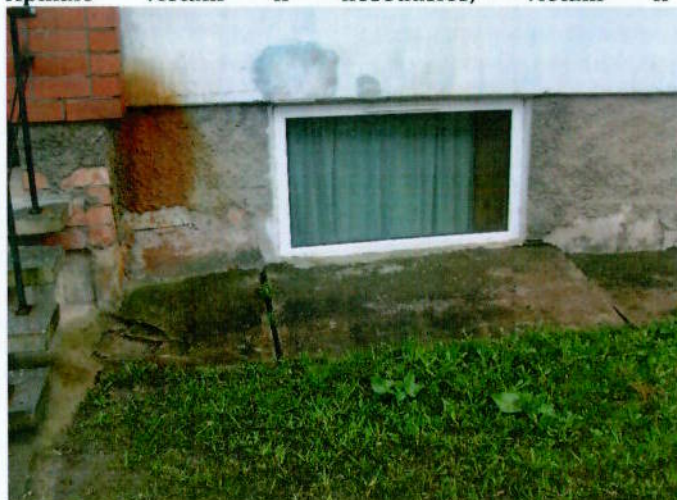
5. Foto.

Ēkas pamatu apmale ir veidota no betona. Orientējošais apmales biezums ir no 100 līdz 150 mm. **Apmale vietām ir nosēdusies, vietām ir sala izcilāta (5. foto).**

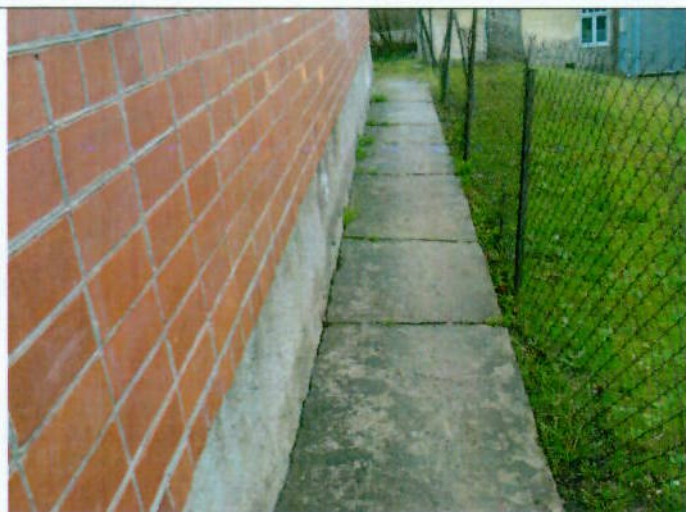
6. Foto.

Pamatu apmales gar ZA gala sienu tehniskais stāvoklis ir daļēji apmierinošs (6. foto), bet pamatu apmales tehniskais stāvoklis gar pārējām ēkas sienām ir neapmierinošs.

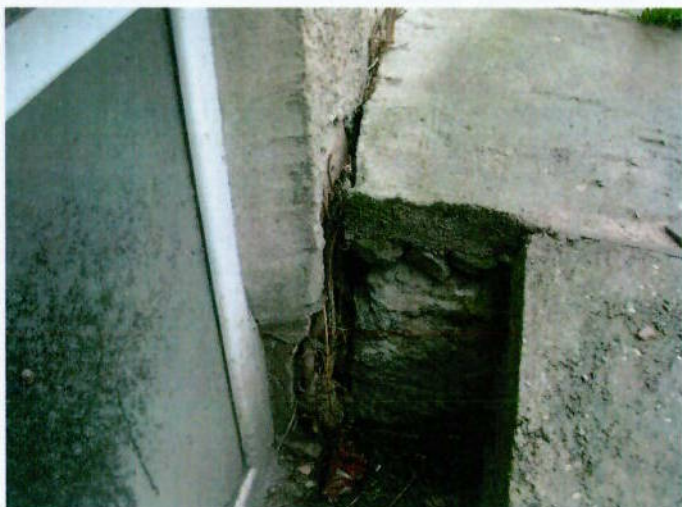
7. Foto.

Rietumu pusē ir vairākas betonētas gaismas akas pagraba logiem (7. foto). **Gaismas aku stāvoklis ir daļēji apmierinošs.**

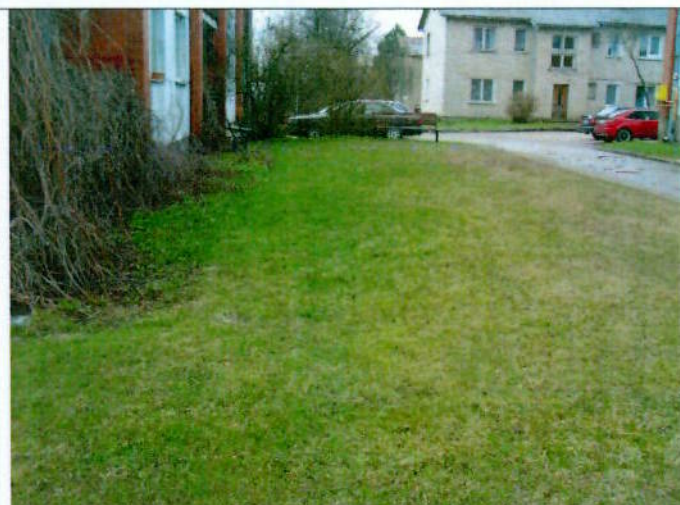
8. Foto.

Jāvērš uzmanība uz to, ka ēkas DA pusē esošais teritorijas vertikālais plānojums veicina lietūsūdens, virzību uz ēkas pagraba pusi (8. foto).

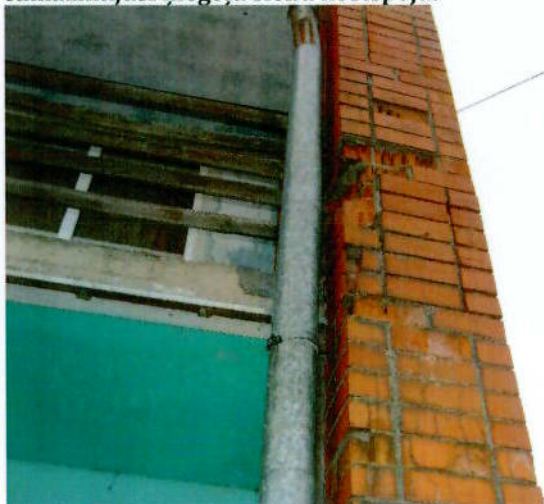
9. Foto.

Ķieģeļu ārsienām, īpaši DR gala sienai un ZA gala sienas pilastram (9. foto) tika konstatēta intensīva ķieģeļu drupšana mitruma un sala ietekmē, kas uz apsekošanas brīdi vēl nav samazinājusi ķieģeļu sienu nestspēju.

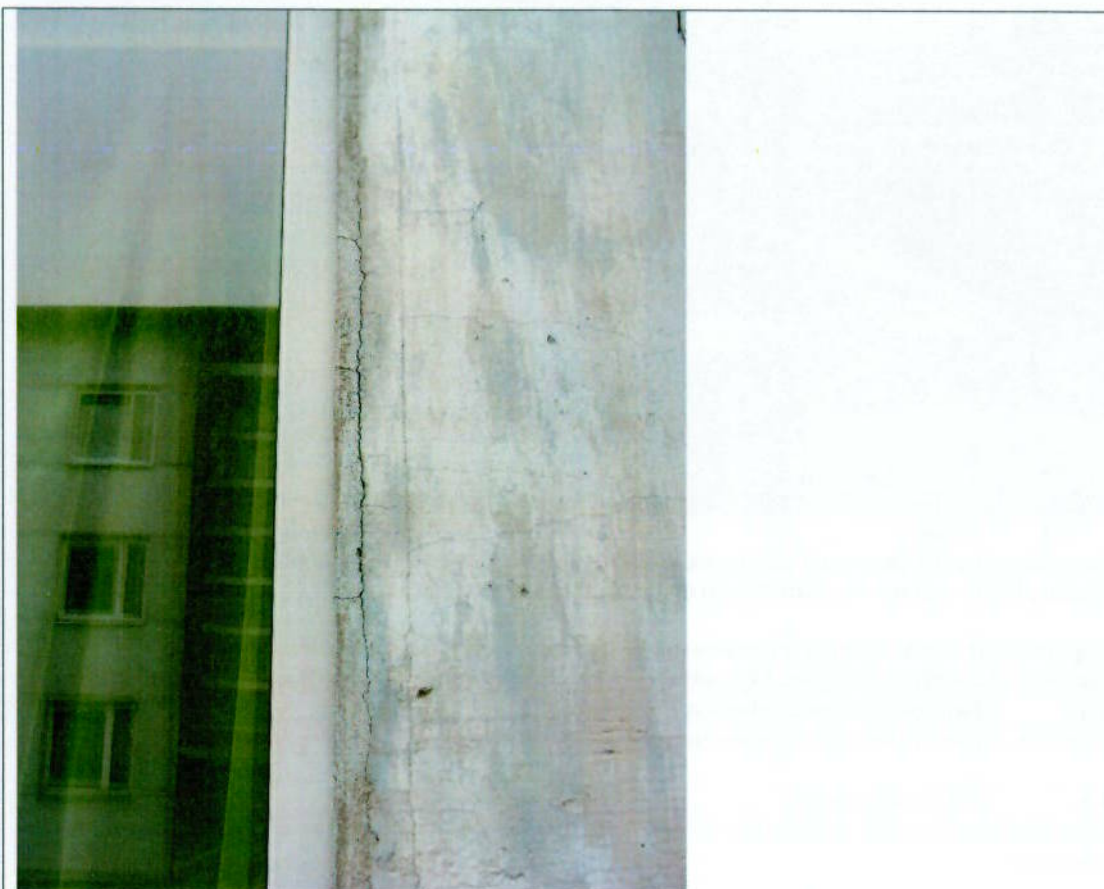
10. Foto.

Norobežojošās garensienas ir veidotas no 250mm bieziem rūpnieciski izgatavotiem gāzbetona paneļiem, kas ir ieenkuroti nesošajās ķieģeļu šķērssienās. Gāzbetona paneļiem ir rūpnieciski izgatavota aizsargkārtā no ārpusē un ēkas būvniecības laikā izveidots kaļķa - cementa apmetums no iekšpuses. **No ārpusē logu ailēm ir izveidots apmetums, kas vietām ir atslāņojies (10. foto).**

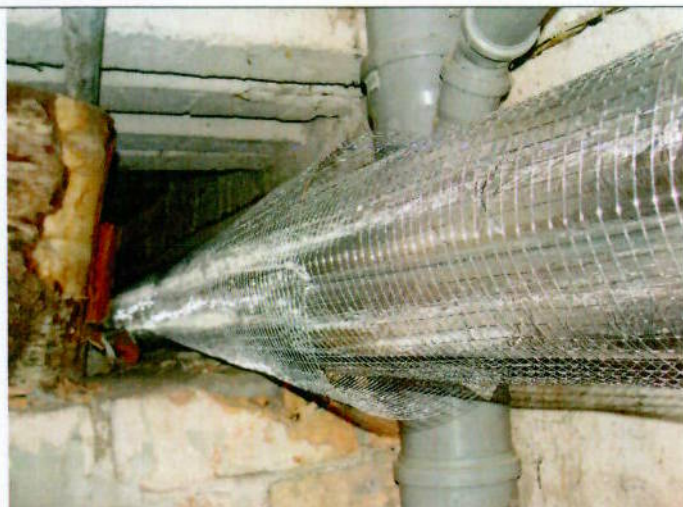
11. Foto.

Apsekojot ēkas durvju ailu pārsedzes, tika konstatēts ka pārsedzes ir izbūvētas no rūpnieciski ražotām dažādu izmēru dzelzsbetona pārsedzēm. Pārsedzes balstās uz mūra pietiekoši t.i. vismaz 200mm garumā (11. foto).

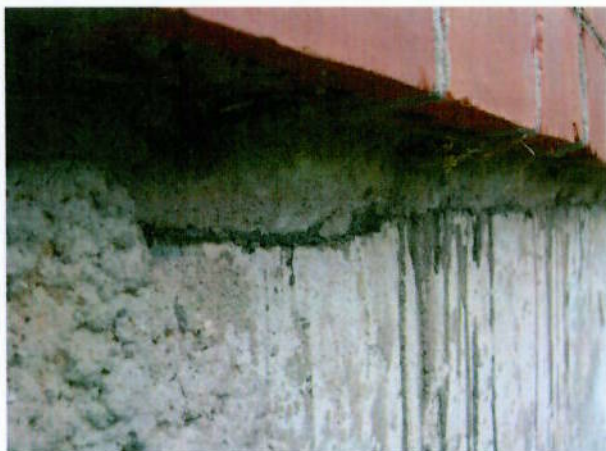
12. Foto.

Apsekojot ēkas pamatu konstrukciju no ēkas ārpuses, tika konstatēts, ka virs ēkas pamatu konstrukcijas ir iebūvēta horizontālā hidroizolācija (12. foto). Liecības par hidroizolācijas bojājumiem netika konstatētas, līdz ar to horizontālās hidroizolācijas stāvoklis ir vērtējams kā apmierinošs. **Pamatu konstrukcijai vertikālā hidroizolācija netika konstatēta.**

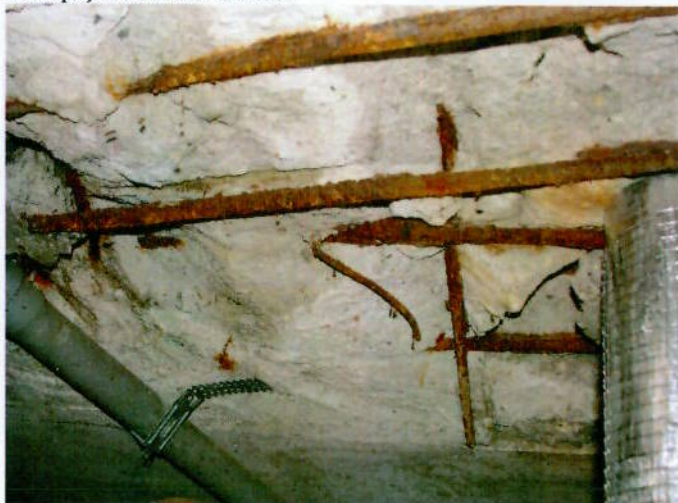
14. Foto.

Pagraba pārsegumam tika konstatētas vietas ar zaudētu betona aizsargslāni un atsegtu armatūru (14. foto), kas laika gaitā var novest pie pastiprinātas armatūras korozijas un pārseguma nestspējas samazināšanās.

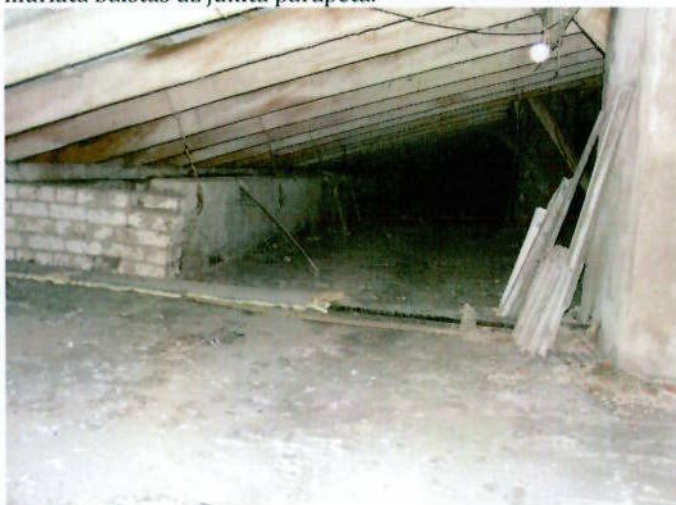
16. Foto.

Spāres pie krēslojuma ir stiprinātas ar naglām. Krēslojumā ir iestiprināti atgāžņi, lai nodrošinātu telpisko noturību gan jumta garenvirzienā gan šķērsvirzienā. Vairāki spāru pāri ir savienoti ar pie spāres un jumta krēsla pienaglogu koka rīģeli 60x200mm. Spārēs ir iezāģējums vietā, kur tās balstās uz mūrlatas. Spāres ir piestiprinātas pie parapeta ar tērauda stiepli (16. foto). Jumta konstrukcijas mūrlata balstās uz jumta parapeta.

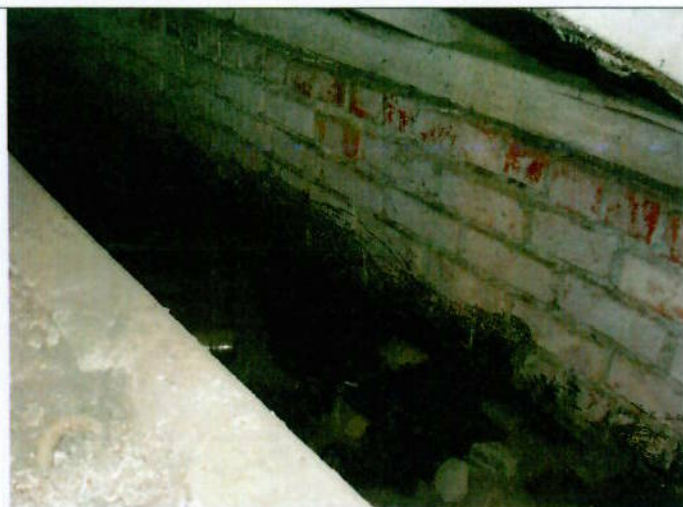
17. Foto.

Starp parapeta mūri un mūrlatu tika konstatēta horizontālā hidroizolācija no ruberoīda (17. foto).

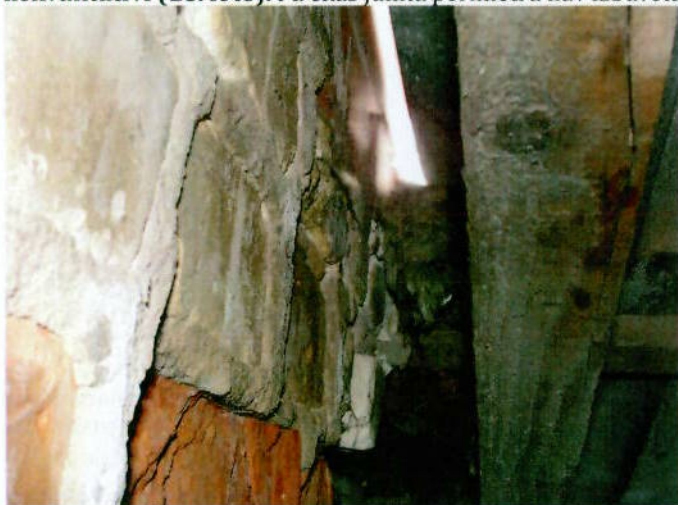
18. Foto.

Uz jumta spārēm ir ierīkots pienaglots, retināts 50 x 50mm brusu klājs, virs kura ir izbūvēts asbestcementsa viļņoto lokšņu jumta segums. **Jumta segumā tika konstatēti caurumi no naglām kā arī lūzušas jumta seguma loksnes. Jumta skārda pieslēgumi ir neblīvi un izpildīti nekvalitatīvi (18. foto).** Pa ēkas jumta perimetru nav izbūvētas sniega barjeras.

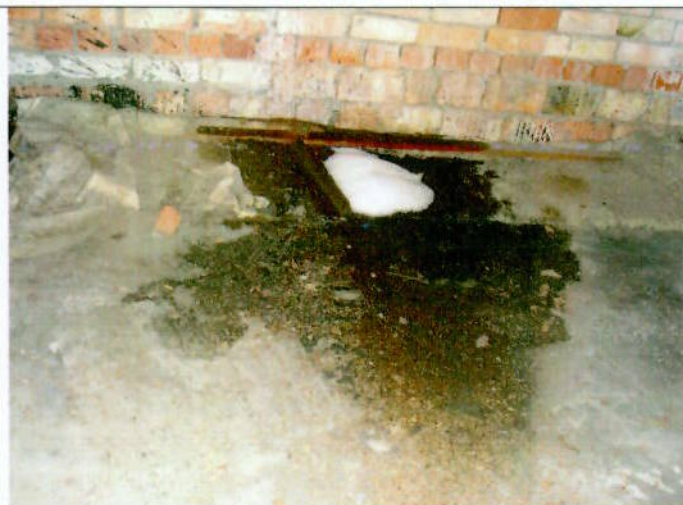
19. Foto.

Apsekojot bēniņus tika netika konstatēti bēniņu logi. Tādējādi, lai izpildītu MK noteikumu Nr. 340, LBN 211-15 "Dzīvojamās ēkas" 69. punkta prasības par bēniņu vēdināšanu, **ir jānodrošina bēniņu vēdināšanu** caur dzegu un kori vai ventilācijas kanāliem. Esošais vēdināšanas risinājums, iespējams, izpilda vēdināšanas funkciju, bet **nenodrošina pietiekamu aizsardzību pret nokrišņu iekļūšanu bēniņu telpā.** Uz bēniņu grīdas tika konstatēti āra nokrišņi (19. foto). Uz koka konstrukcijām lokāli ir redzami mitruma atstātie pleķi.

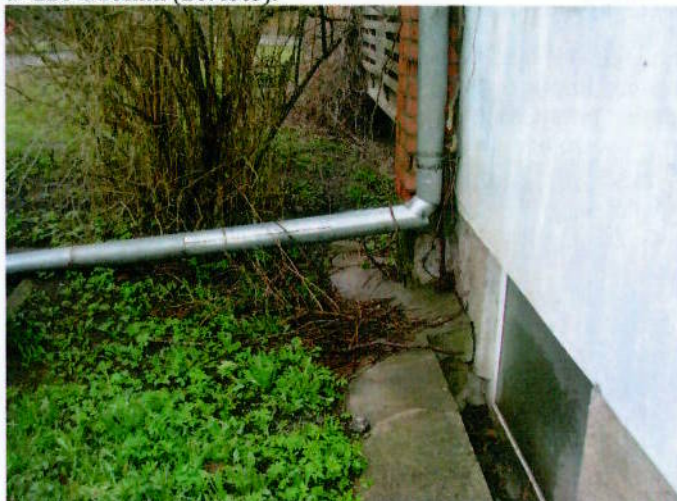
20. Foto.

Apsekojot ēkas lietus ūdens novadišanas sistēmu, tika konstatēts, ka ēkai jumta garenvirzienā no abām pusēm ir izbūvēta lietus ūdens novadišanas sistēma no cinkotā skārda notekām un tekņēm $d=120-140\text{mm}$ (20. foto).

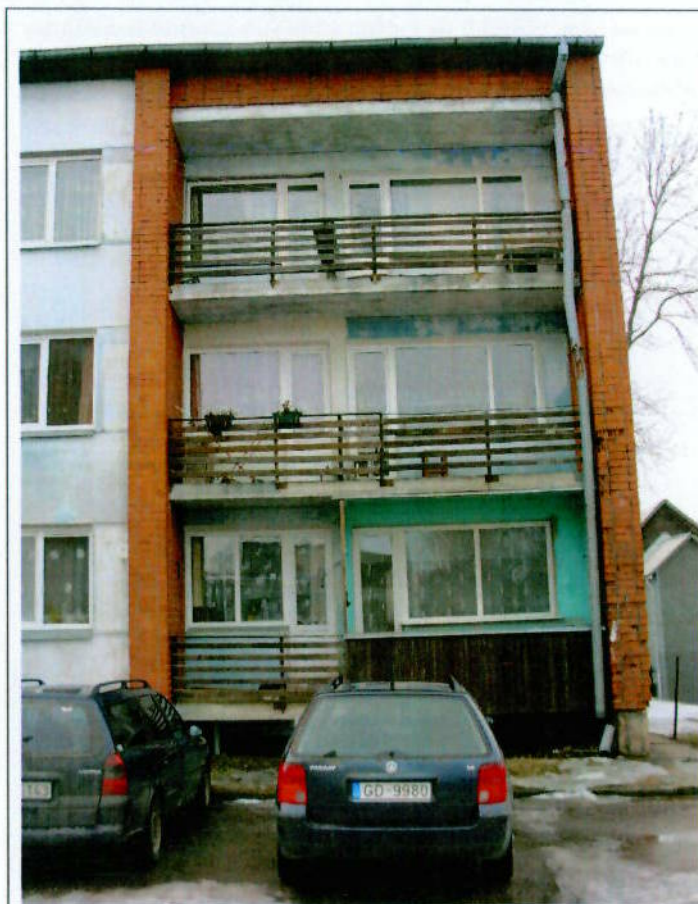
21. Foto.

Noteksistēma, ar dažiem izņēmumiem, ir pilnā komplektā, taču ir vizuāli nepievilcīga, vairākās vietās ir sākusi korodēt, kā arī ir ar nehermētiskiem savienojumiem (21. foto). **Nemot vērā lietusūdens notekcauruļu bojājumus un visas noteksistēmas vecumu, tās stāvoklis ir vērtējams kā neapmierinošs.**

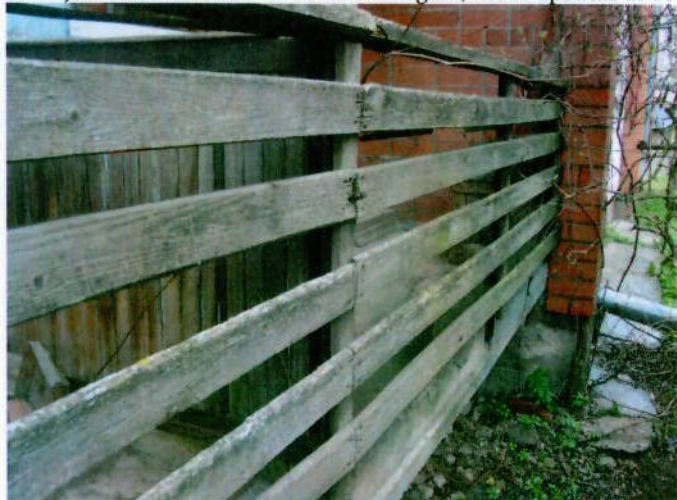
22. Foto.

Ēkā nav balkonu. Ēkā ir lodžijas. Lodžiju grīdu un griestu konstrukcija ir izbūvēta no 220mm dobjiem dzelzsbetona paneļiem, kas ir ieenkuroti nesošajās dobo ķieģeļu mūra šķērssienās. Lodžijas ir norobežotas ar metāla margām, kas ir apšūtas ar retinātu dēļu apšuvumu (22. foto).

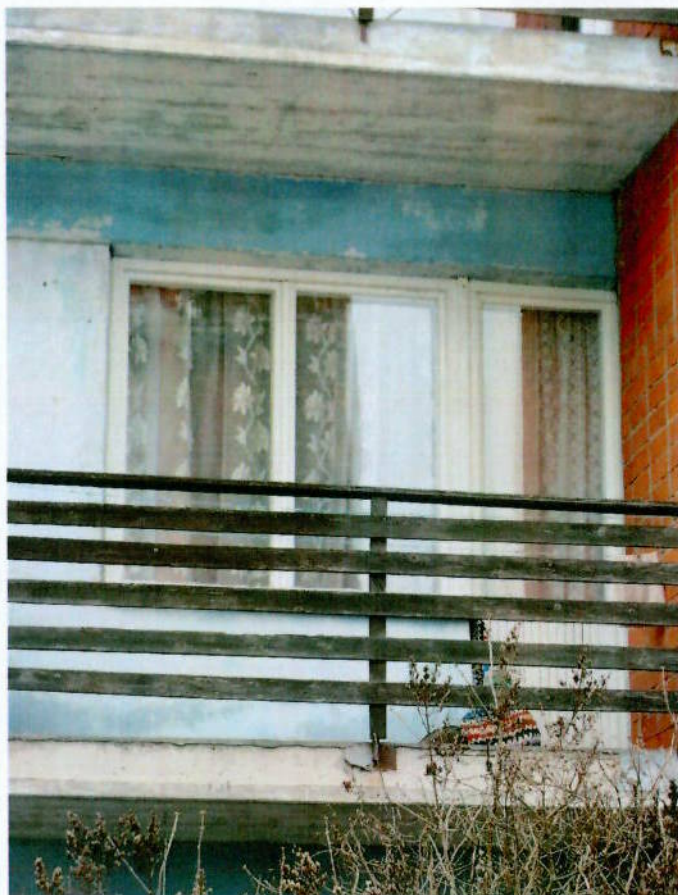
23. Foto.

Lodžiju logi ir izbūvēti līdz ar lodžiju sānu sienām, tādējādi uz lodžiju sānu sienām **nav iespējams izveidot normatīvam LBN 002-15 "Ēku norobežojošo konstrukciju siltumtehnika" atbilstošu siltinājuma slāni, nesamazinot logu platumu** (23. foto).

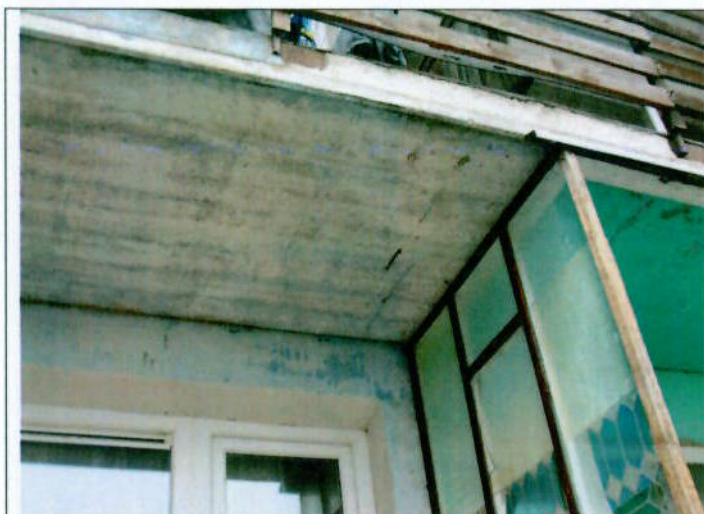
24. Foto.

Vairākiem lodžiju paneļiem lokālās vietās tika konstatēta betona aizsargslāņa atdalīšanās un armatūras korozija. Iespējamais iemesls ir neesoša hidroizolācijas virs paneļiem un paneļu ilgstoša atrašanās mitrumā, kā arī ražošanas brāķis, kad netika ievērots minimālais armatūras betona aizsargslāņa biezums (24. foto). Paneļiem ir jāveic lokāls remonts, lai novērstu turpmāku to tehniskā stāvokļa pasliktināšanos.

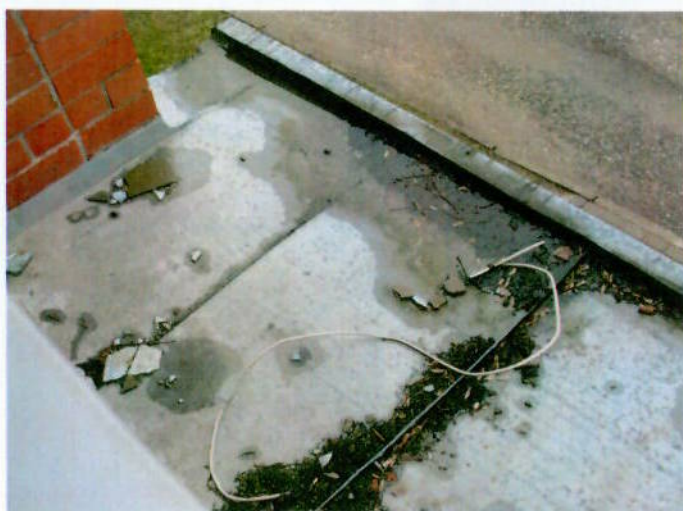
25. Foto.

Apsekojot ēku, tika konstatēts, ka ēkai ir izbūvēti saliekamā betona jumtiņi virs ēkas ieejām. Uz betona jumtiņiem ir ieklāts cinkotā skārda jumta segums, **uz jumtiņiem ir uzkrājušies gruži un nav nodrošināts pietiekams kritums lietūsūdeņu novadišanai (24. foto).**

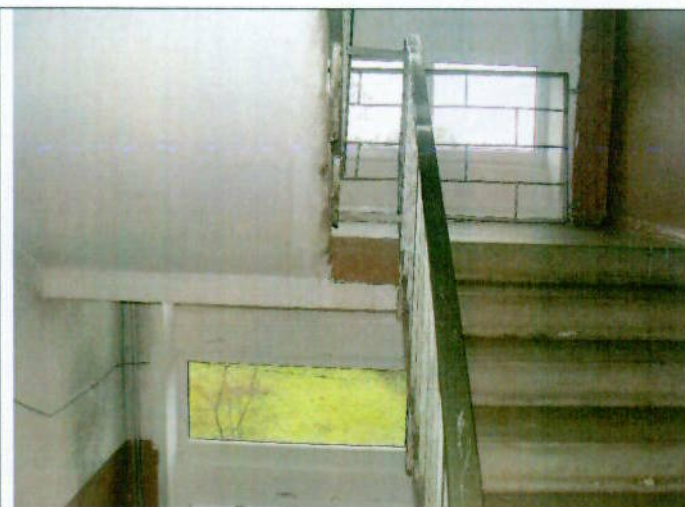
26. Foto.

Ēkā ir izbūvētas saliekamā betona kāpnes ar tērauda margām kāpņu telpās (26. foto).	
---	--

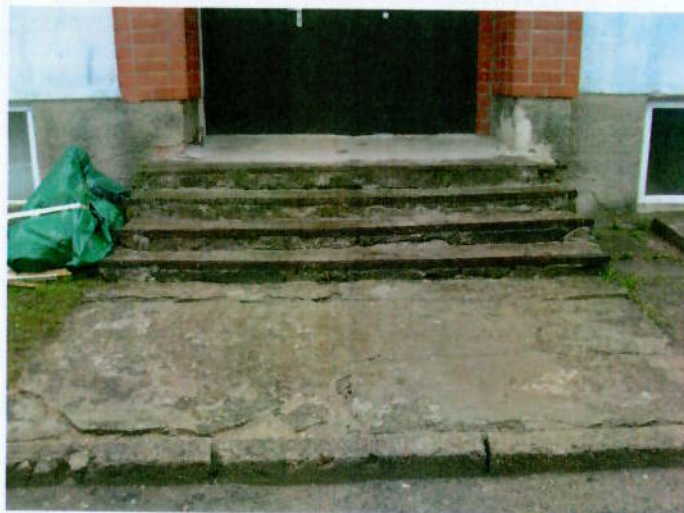
29. Foto.

Pie labās ieejas, lievņa un āra kāpņu tehniskais stāvoklis ir neapmierinošs - betons ir saplaisājis, pakāpieni nav taisni un nav līmeni (29. foto).

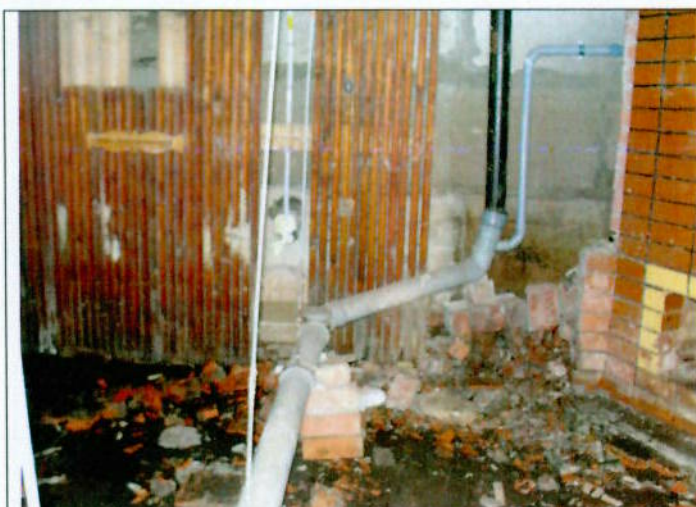
30. Foto.

4.11.	Starpsienas	
Ēkas starpsienas netiek apsekotas.		
4.12.	Grīdas	
Ēkas pagrabā ir izbūvēta betona savilcējkārtas grīda, kas atrodas apmierinošā stāvoklī. Liela pagraba grīdas daļa ir noklāta ar dažādiem būvgružiem un tas var apdraudēt pagraba lietotāju drošību (30. foto).

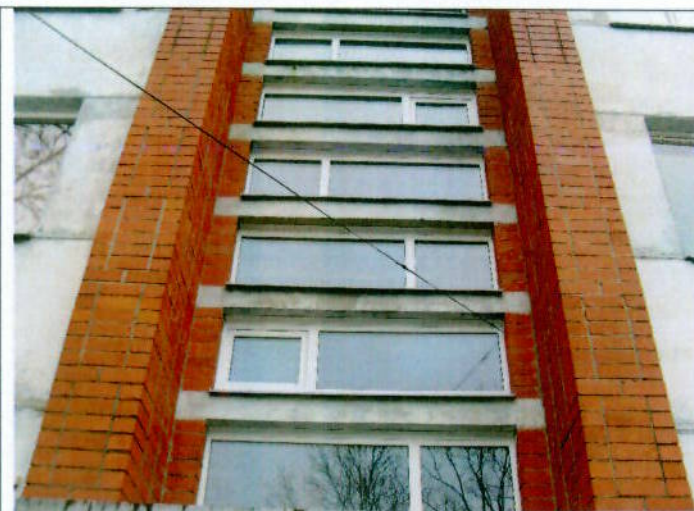
32. Foto.

Ēkas pagrabā un kāpņu telpās ir veikta oriģinālo koka logu maiņa uz logiem ar PVC rāmjiem un stikla paketēm. Koplietošanas telpu logu stāvoklis ir vērtējams kā apmierinošs. Vienlaicīgi ir jāvērs uzmanība, ka dēļ esošo kāpņu telpas logu iebūves, neveicot logu aiņu ķieģeļu nokalšanu, var siltināt ailes ar ne vairāk kā 15-20mm biezu siltinājuma slāni (32. foto).

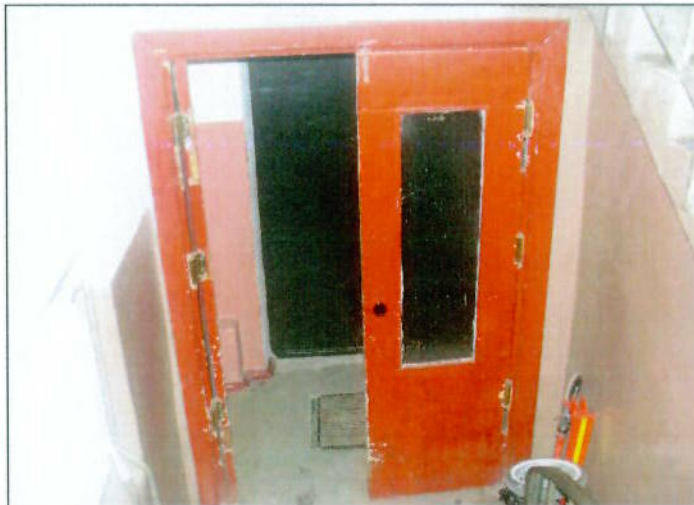
34. Foto.

Vējtvera durvis vienā no kāpņu telpām ir demontētas, bet otrā tās ir koka divviru durvis. Vējtvera durvju tehniskais stāvoklis ir daļēji apmierinošs (34. foto).

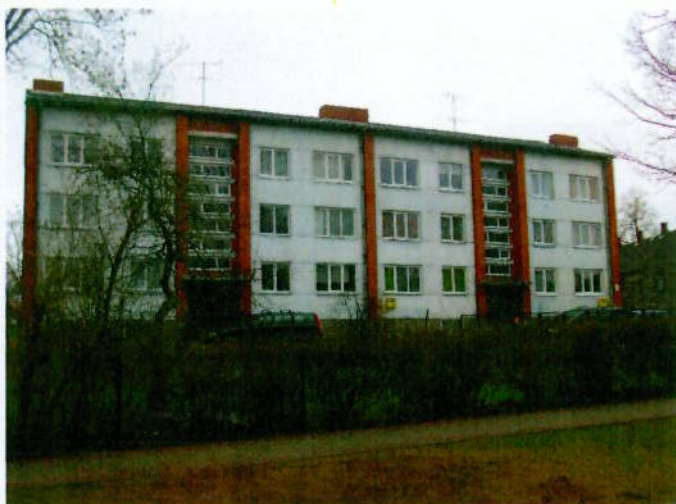
36. Foto.

skursteņiem nav izveidotas skārda apdares vai skārda jumtiņi, tādējādi būtiski sazmazinot to kalpošanas laiku. Arī skārda pieslēgumi starp jumtu un ventilācijas skursteņiem neeksistē vai ir neapmierinošā stāvoklī. Nav informācijas par to vai ir veikta ventilācijas kanālu pārbaude?

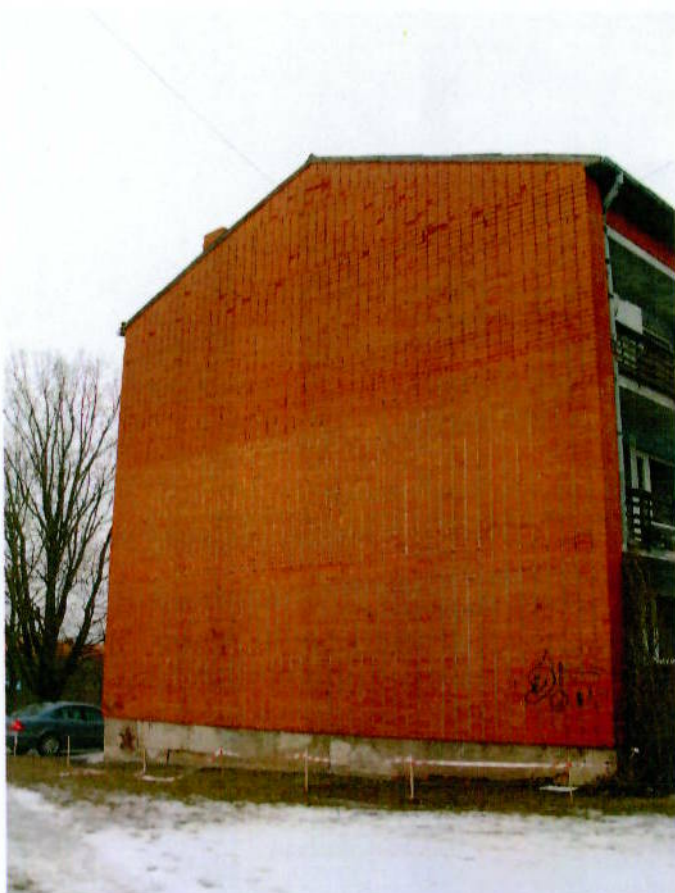
38. Foto.

apmesta, krāsota mūrējuma starplogu aizpildījumu vietās. Jumta kaste ir veidota no krāsotiem dēļiem. Tika konstatēta intensīva ķieģeļu drupšana uz ēkas austrumu gala sienas (38. foto) un dienvidu sienas pilastriem (8. foto). Dēļ tā ārējās apdares stāvoklis ir neapmierinošs.

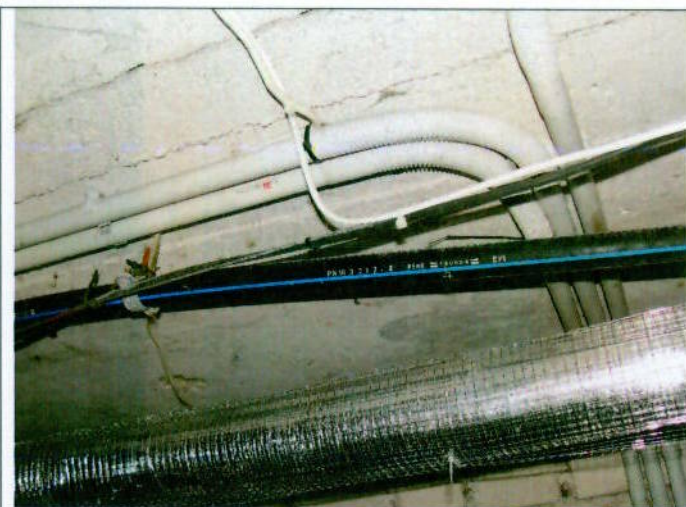
39. Foto.

Apsekošanas objekta vai apsekošanas priekšmeta nosaukums. Īss konstatēto bojājumu un to cēloņu apraksts, tehniskā stāvokļa novērtējums atsevišķiem būves elementiem, konstrukciju veidiem, būves daļām. Atbilstība normatīvo aktu prasībām		Ēku tehniskais nolietojums (%)
5.1.	aukstā ūdens un kanalizācijas cauruļvadi, ventiļi, krāni, sanitārtehniskā iekārta, ūdens patēriņa skaitītāji	
<p>Aukstā ūdens ievads ēkā atrodas ēkas siltummezglā un ir ievadīts ēkas pagrabstāvā. Ir uzstādīts kopējā aukstā ūdens patēriņa skaitītājs. Aukstā ūdens sistēma ir daļēji atjaunota. Ir izmantotas PE caurules bez kondensāta izolācijas (39. foto). Aukstā ūdens cauruļvadi un to izolācija ir daļēji apmierinošā stāvoklī. Ventiļi siltummezglā ir apmierinošā stāvoklī, citi aukstā ūdensvada ventiļi netika apsekoti.</p>

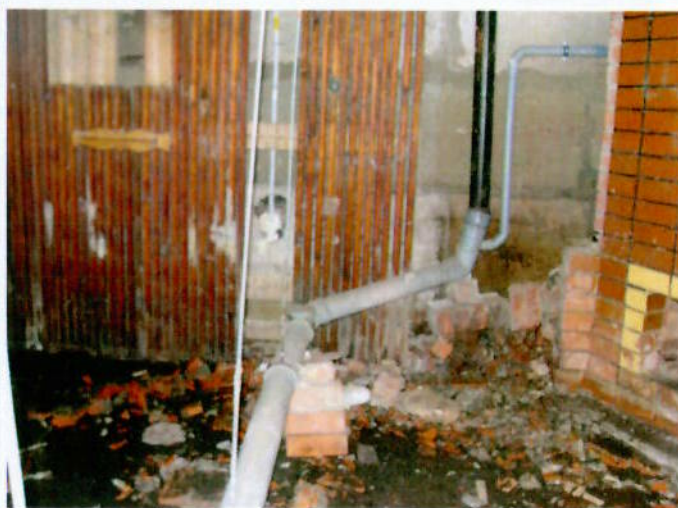
40. Foto.

Kanalizācijas cauruļvadi ir daļēji apmierinošā stāvoklī. Pēc nepieciešamības tiek veikta kanalizācijas cauruļvadu nomaiņa. Sākotnēji kanalizācijas cauruļvadi ir veidoti no čuguna caurulēm, bet veicot remontus tiek pielietoti PE cauruļvadi (40. foto).

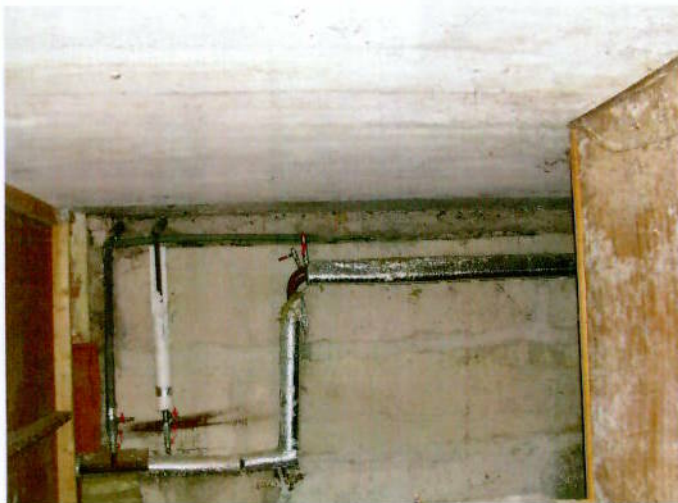
42. Foto.

Ēkas apkures sistēma principiāli ir saglabāta tāda, kāda tā bija izveidota ēkas būvniecības laikā. Apkures sistēma ir izbūvēta no tērauda caurulēm. Apkures maģistrālie cauruļvadi ir izvietoti ēkas pagrabā gar ēkas garen sienām. Apkures cauruļvadu izolācija ir daļēji atjaunota pa posmiem un kopumā atrodas daļēji apmierinošā stāvoklī (42. foto).

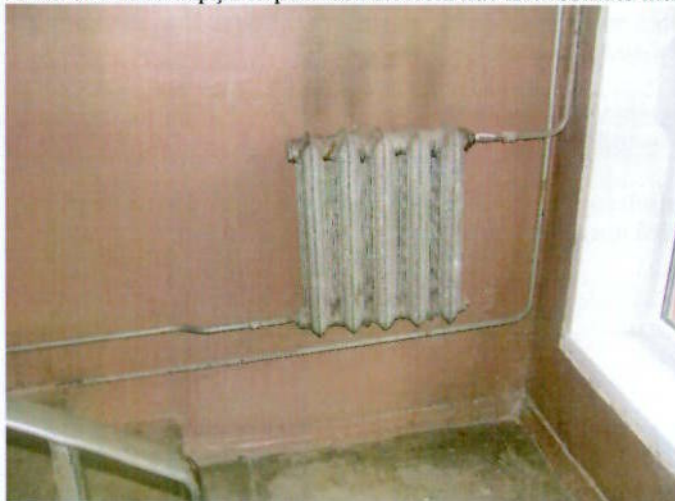
44. Foto.

Sākotnēji ēkas apkures sistēmā, bija izbūvēti tērauda čuguna radiatori dažādos slēgumos. Piemēram kāpņu telpā radiatori ir pieslēgti divcauruļu slēgumā (44. foto). Kāpņu telpu apkures sistēma funkcionē abās kāpņu telpās. Radiatoriem nav nodrošināta individuālās regulēšanas iespēja.

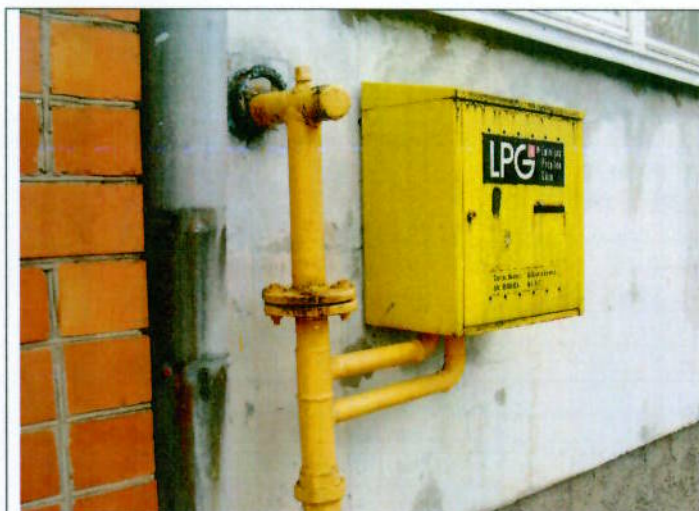
46. Foto.

Apsekošanas objekta vai apsekošanas priekšmeta nosaukums. Īss konstatēto bojājumu un to cēloņu apraksts, tehniskā stāvokļa novērtējums atsevišķiem būves elementiem, konstrukciju veidiem, būves daļām. Atbilstība normatīvo aktu prasībām	Ēku tehniskais nolietojums (%) netiek izteikts, jo nav normatīva pamatojuma tā noteikšanai
6.1. ūdensapgāde	
Ēkas pagrabā ir pilsētas ūdens ievads.	
6.2. kanalizācija	
Ēkas kanalizācija ir pieslēgta pilsētas kanalizācijas tīklam.	
6.3. drenāžas sistēmas	
Netika konstatēta.	
6.4. siltumapgāde	
Pilsētas siltumapgādes tīkli.	
6.5. gāzes apgāde	
Gāzes ievadu izvietojums pie sienas traucē siltinājuma izbūvei (46. foto).
