Tehniskās apsekošanas atzinums Nr. TAA-17052024

**Daudzdzīvokļu dzīvojamā māja, kad. Nr. 36010132423001, Jāņkalna iela 10, Alūksne,
LV-4301**

SIA "MS Būvuzraudzība"

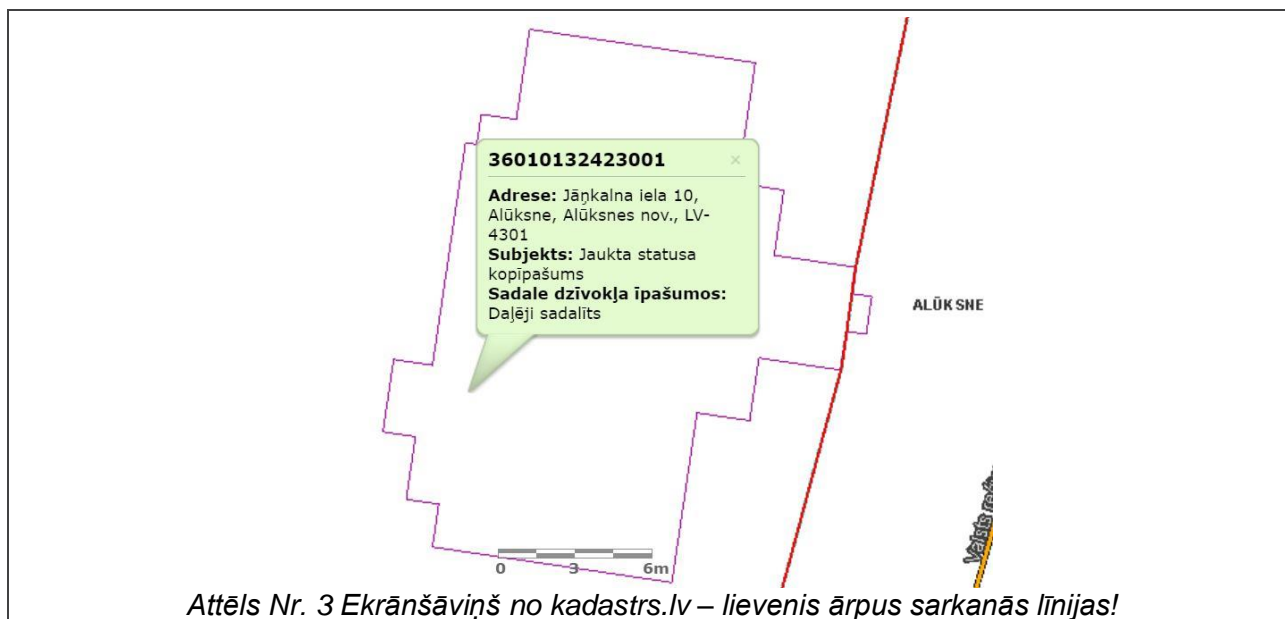
Būve izvietota zemes gabala centrālajā daļā, ar galveno fasādi paralēli Jāņkalna ielai. Ēkas lievenis izbūvēts ārpus sarkanajām līnijām.

Attēls Nr. 3 Ekrānšāviņš no kadastrs.lv – lievenis ārpus sarkanās līnijas!

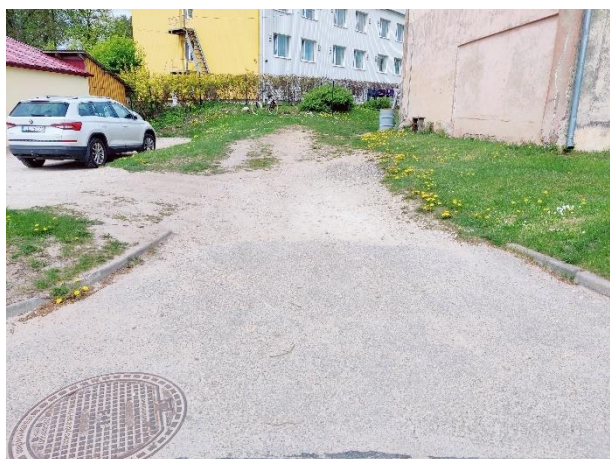
Attēls Nr. 5 Piebraucamais ceļš līdz sarkanās līnijas robežai ar asfalta segumu – tas ir apmierinošā stāvoklī

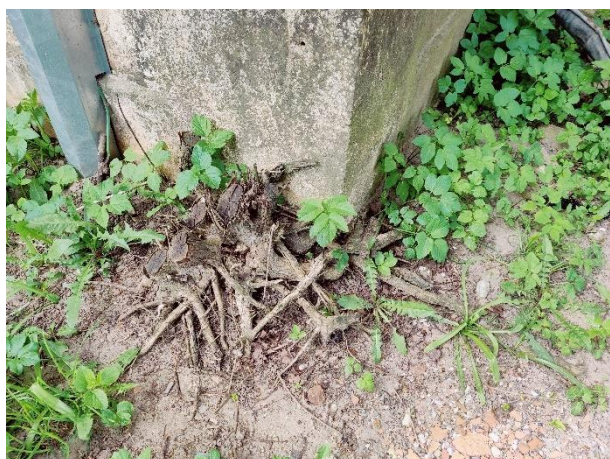
Attēls Nr. 22 Krūmu saknes nepieciešams pilnībā likvidēt – ilgtermiņā tiek bojātas ēkas norobežojošās konstrukcijas

Daudzdzīvokļu dzīvojamās mājas ārsienā tiešā tuvumā aug vairāki košumkrūmi, kuriem nepieciešams veikt vainagu formēšanu vai tos nepieciešams pārstādīt tālāk no ēkas, vai likvidēt, jo to sakņu sistēma un lapotne ilgtermiņā bojā ēkas norobežojošās konstrukcijas. Kā arī nepieciešams pilnībā izrakt krūmu celmus, kas atrodas tiešā ēkas pamatu tuvumā.

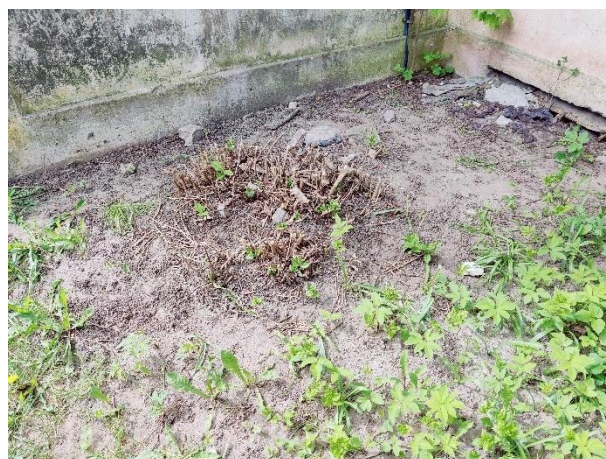
Attēls Nr. 23 Krūmu saknes nepieciešams pilnībā likvidēt – ilgtermiņā tiek bojātas ēkas norobežojošās konstrukcijas

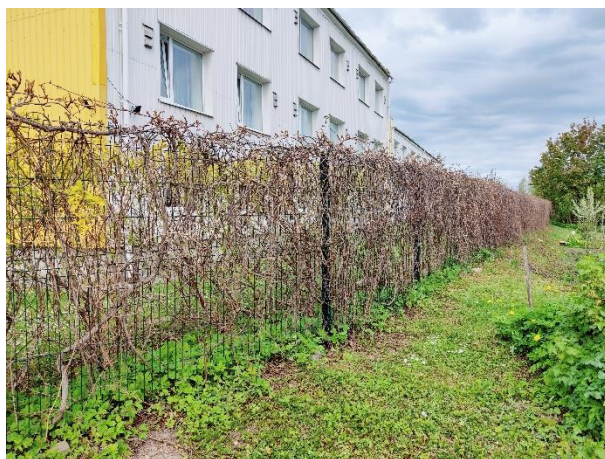
Daudzdzīvokļu dzīvojamās mājas teritorija ir iežogota tikai ar blakus esošo teritoriju Glikas ielā 13. Metāla paneļu žogs ir pilnīgi apmierinošā stāvoklī, bet tas ir pilnībā apaudzis ar vītenaugu. Atbalsta sienas netika konstatētas.

Attēls Nr. 26 Metāla paneļu žogs gar Glikas ielas 13 zemesgabala robežu

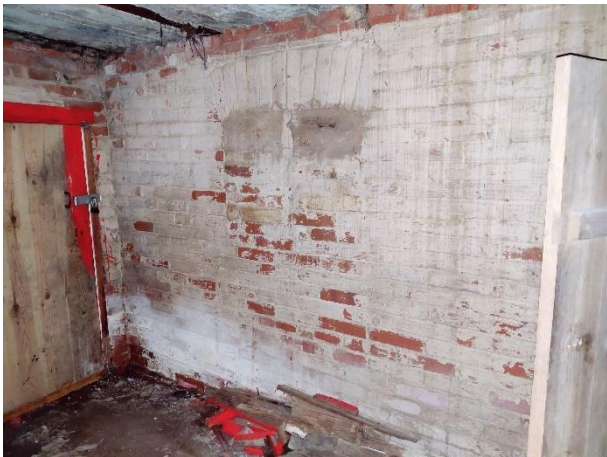
<p>Attēls Nr. 50 Pagraba pašnesošajā mūra sienā aizmūrētas durvis ciet</p>

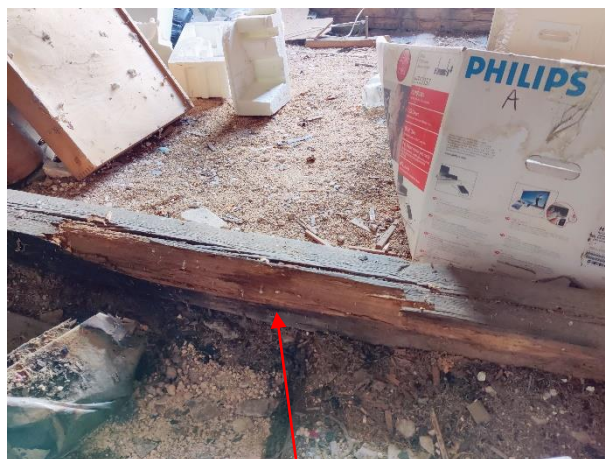
*Attēls Nr. 71 Jumta krēsla sija zem antenas
cauruma satrupējusi – to nepieciešams
nomainīt!*

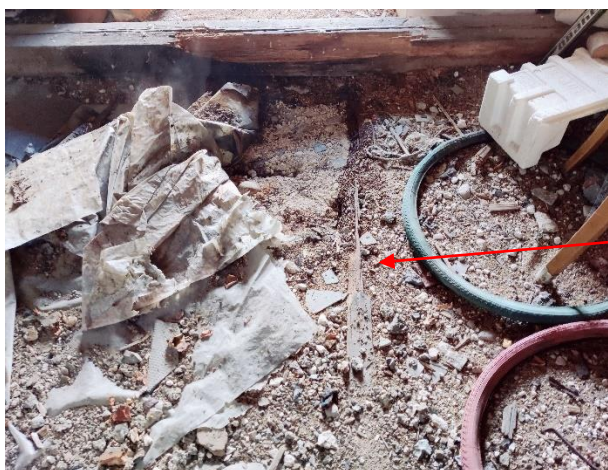
*Attēls Nr. 72 Bēniņu pārseguma sija satrupējusi
– to nepieciešams nomainīt!*

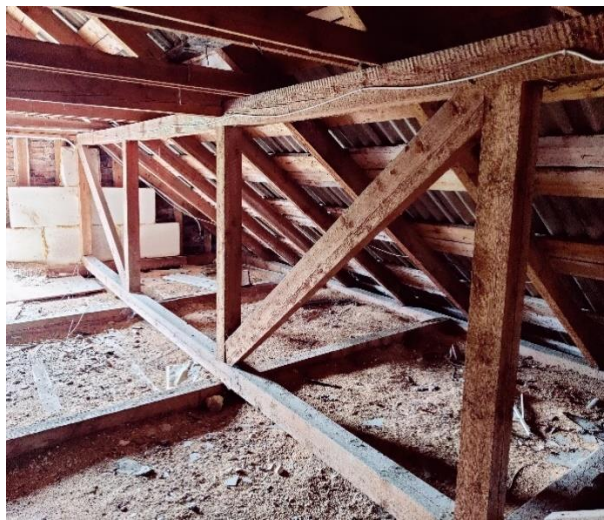
Attēls Nr. 77 Nesošo koka konstrukciju kopskats. Nesošās koka konstrukcijas ir apmierinošā stāvoklī

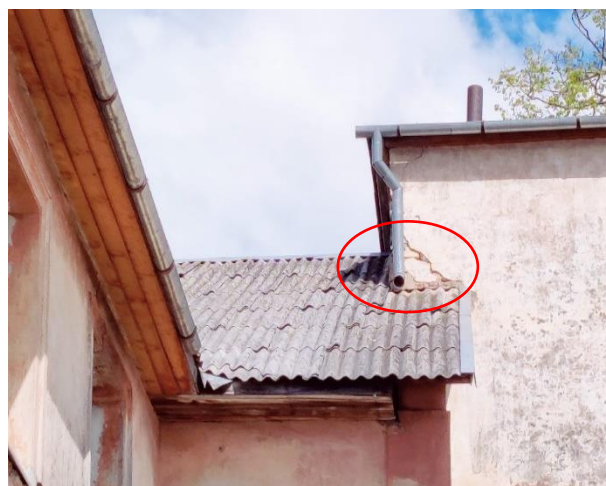
Attēls Nr. 89 Fasādē plaisas ilglaicīga mitruma ietekmē

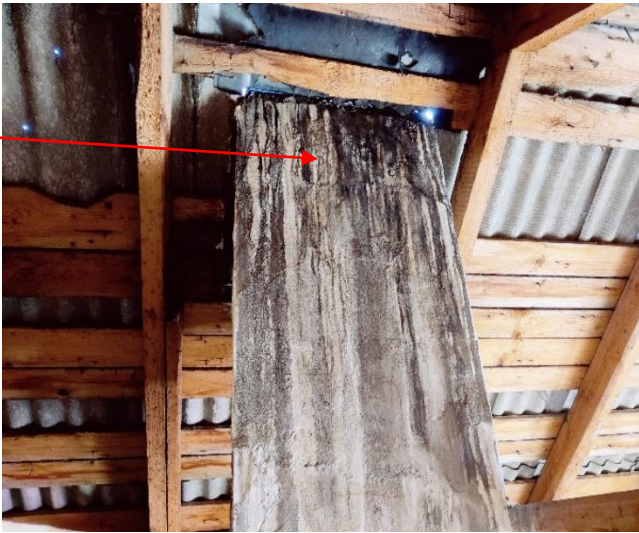
<p><i>Attēls Nr. 148 Ap vienu no dūmeņiem jumta segums nav hermētisks. Mitruma un sodrēju notecējumi</i></p> <p><i>Attēls Nr. 149 Primāri nepieciešams nohermetizēt jumta segumu gar dūmeni! Pēc tam pārkrāsot dūmeni atkal, lai varētu veikt turpmāku tā novērošanu</i></p>

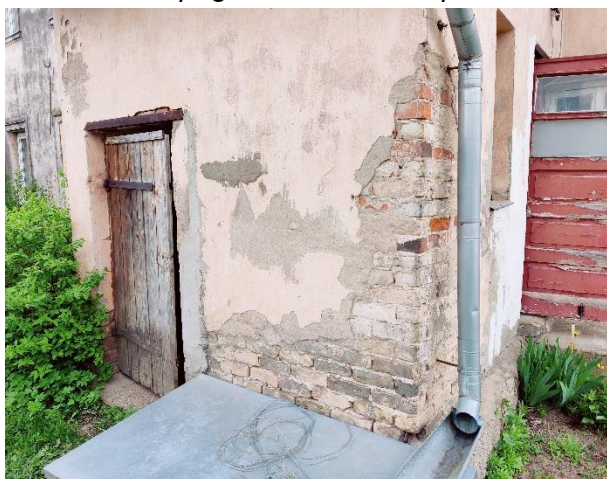
Attēls Nr. 160 Ilglaicīga mitruma ietekmē fasādes apmetums nodrupis lielā apmērā

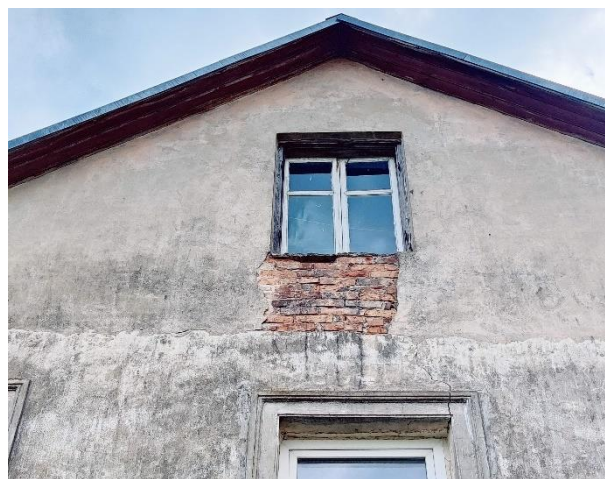
Attēls Nr. 161 Fasādes apmetums nodrupis zem bēniņu loga

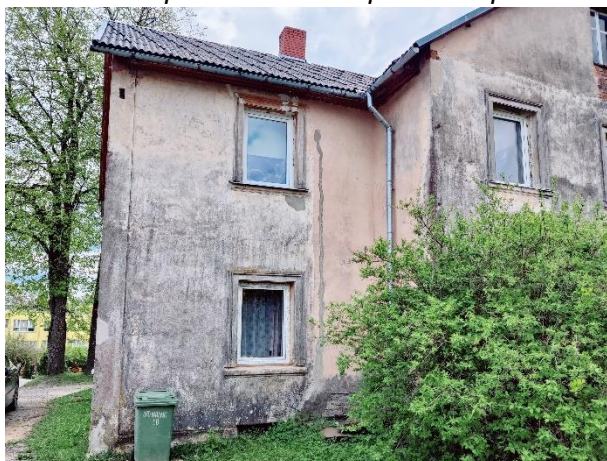
Attēls Nr. 162 Iekšpagalma fasādes kopskats. Iepriekš veikts plaisas remonts

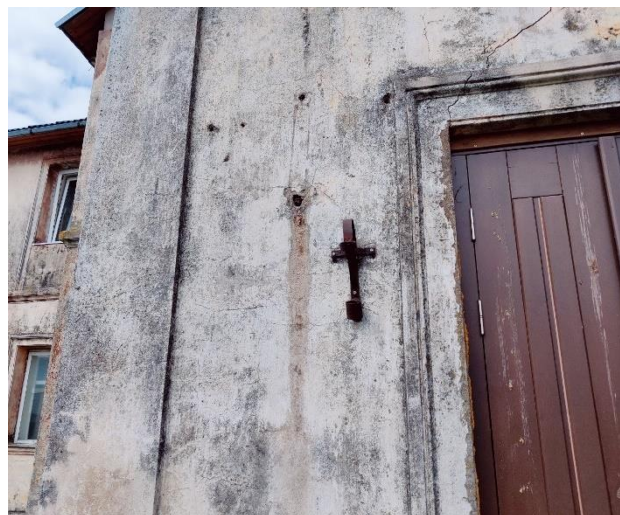
Attēls Nr. 167 Karoga masts korodējis

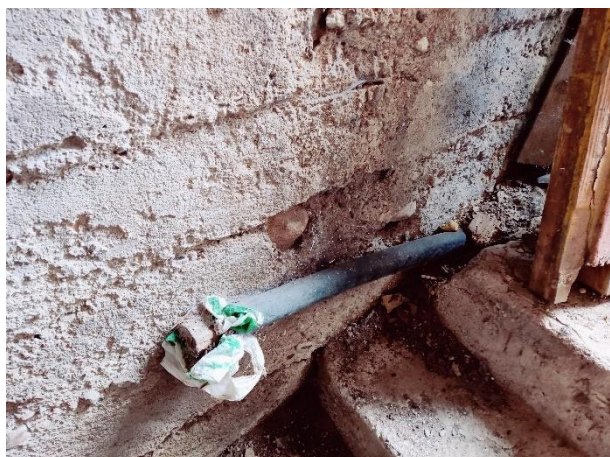
Attēls Nr. 179 Notamponēta ūdens caurule pie pagraba ieejas

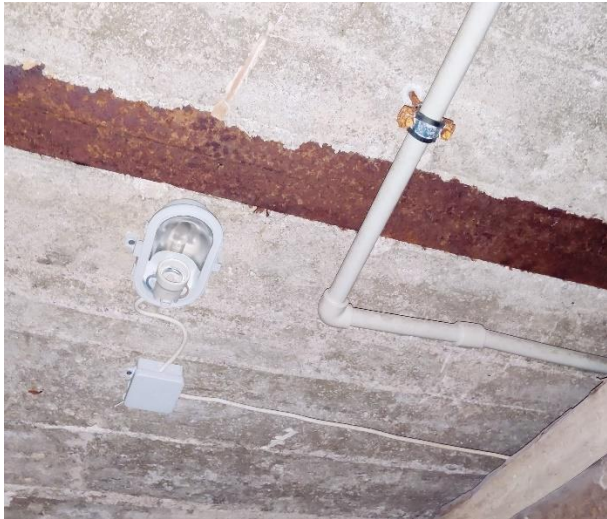
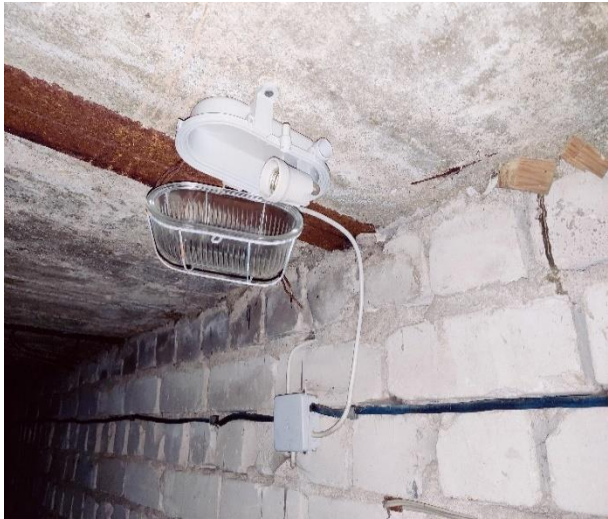
Attēls Nr. 191 Pagraba griestu apgaismojuma lampai izskrūvēta spuldze	Attēls Nr. 192 Pagraba griestu apgaismojuma lampai izskrūvēta spuldze

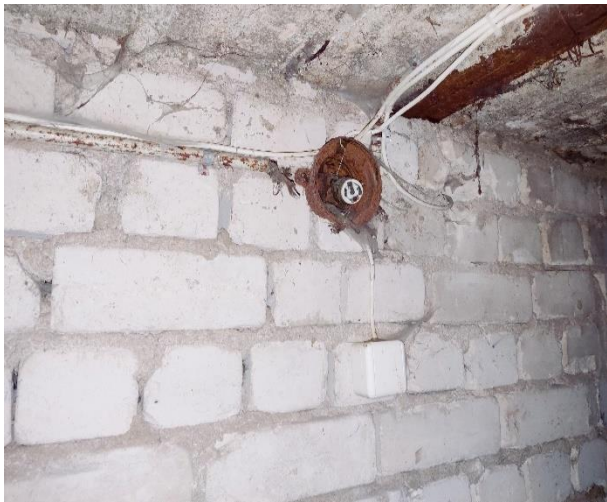
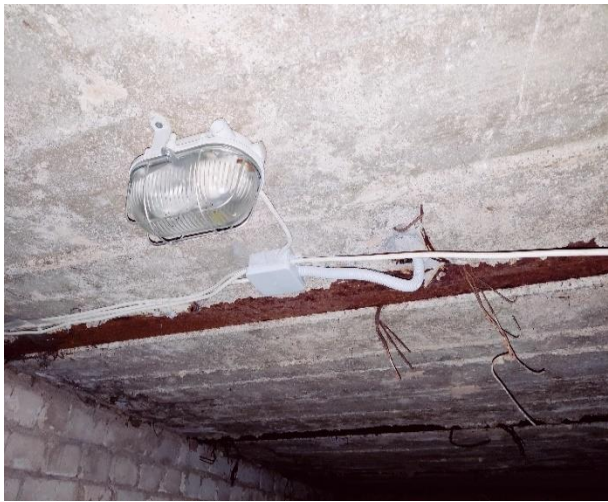
Attēls Nr. 193 Pilnībā korodējis sienas lampas korpuss, nav spuldzes	Attēls Nr. 194 Atsevišķi pagraba apgaismojuma elementi ir pilnā komplektācijā, bet nefunkcionē

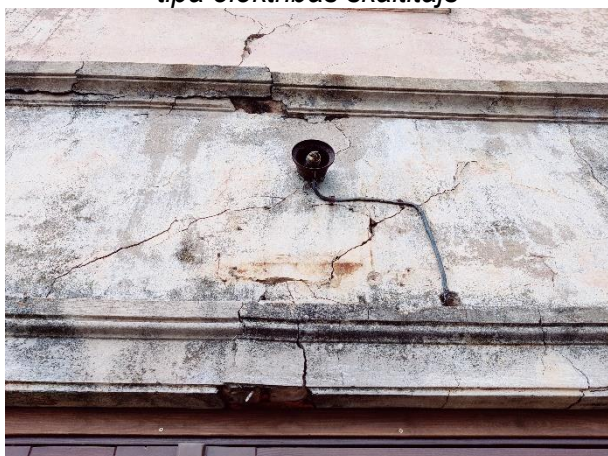
Attēls Nr. 203 Nefunkcionējošs āra apgaismojuma elements virs galvenās ieejas durvīm
