**Objekta nosaukums: DZĪVOJAMĀS ĒKAS INŽENIERTĪKLU ATJAUNOŠANA
ENERGOEFEKTIVITĀTES PAAUGSTINĀŠANAI**

Objekta adrese: Dārza iela 25, Alūksne, Alūksnes nov., LV-4301

Pasūtījuma Nr.: 05/02-2018-01

Sējumā iekļautās daļas: ŪK, AVK

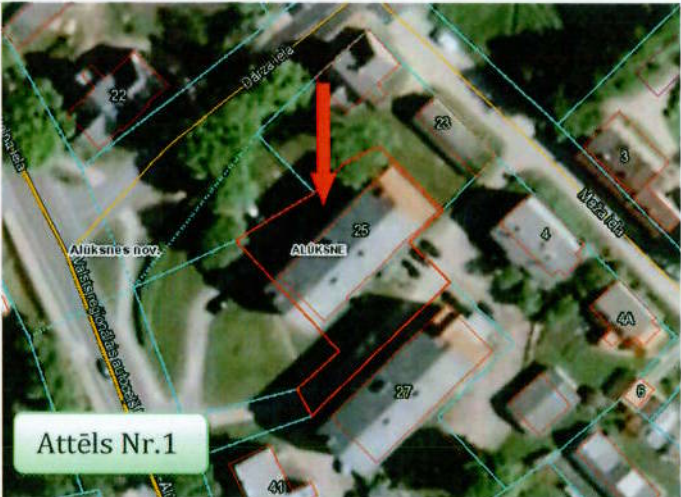
<p>Attēls Nr.1</p>

2.1.	zemesgabala izmantošanas atbilstība teritorijas plānojumam
<p>Uz zemesgabala atrodas viena daudzdzīvokļu ēka. Apskatāmā ēka ir ar kadastra apz. 36010254023001 un ir izvietota atbilstoši teritorijas plānojumam. (Attēli Nr.1., 2).</p>	
2.2.	būves izvietojums zemesgabalā
<p>Ēka atrodas Dārza ielā 25, Alūksnē, Alūksnes novadā uz zemes ar kadastra apz. 36010254023, apmēram 30m attālumā uz Dienvidiem no Dārza ielas. (Attēls Nr.1., 2).</p>

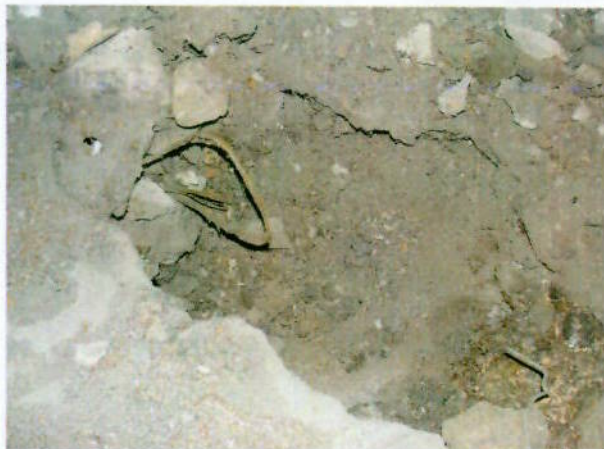
13. Foto.

Bēniņu grīdas siltumizolācija pamatā ir veidota no izdedžiem. Kopējais siltumizolācijas biezums ir robežās starp 120 un 170mm (13. foto). Pa virsu esošajai siltumizolācijai ir izveidota betona

savilcējkārta 30-50mm biezumā.

Neveicot detalizētu aprēķinu var apgalvot, ka bēniņu grīdas siltuma noturība neatbilst LBN 002-15 "Ēku norobežojošo konstrukciju siltumtehnika".

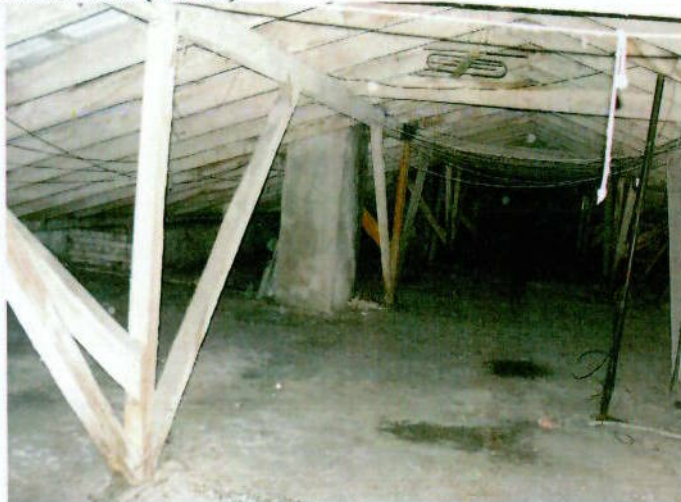
15. Foto.

Apsekojot ēkas jumta konstrukciju, tika konstatēts, ka jumts ir veidots kā divslīpju koka konstrukcijas jumts. Tas ir izbūvēts no 60x200mm koka konstrukcijas spārēm ar soli ~1000mm, saskrūvētām savā starpā korē. Krēslojums ir izbūvēts no 100x100mm un 60x200mm koka

elementiem. (15 foto).

Spāres elementi ir savienoti ar naglotiem ~900mm pārlaidumiem spāru augšdaļā (15. foto).

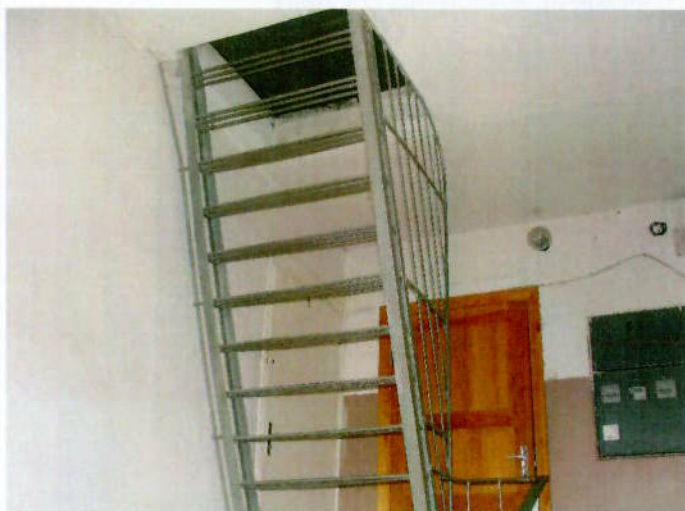
27. Foto.

Ēkā ir izbūvētas stacionāras tērauda kāpnes ar tērauda margām no katras kāpņu telpas augšējās platformas līdz bēniņu lūkai (27 foto).

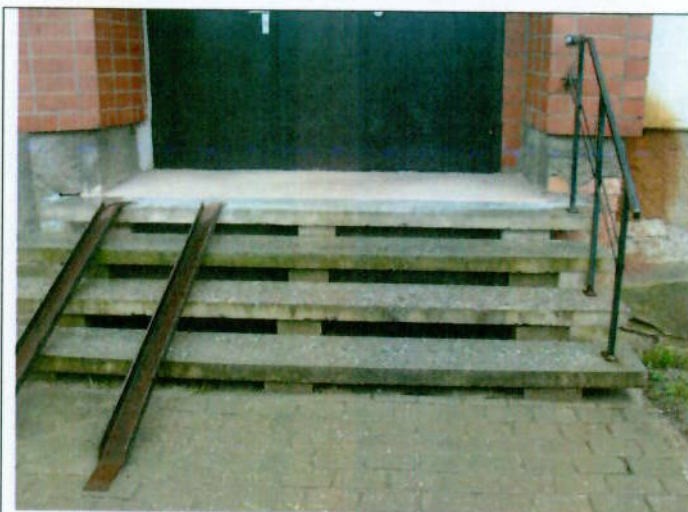
28. Foto.

Pie vienas no ieejām (kreisās) ir no jauna izbūvēts lievenis, āra pakāpieni, panduss, marga un to tehniskais stāvoklis ir labs (28. foto). Šo elementu atbilstība vides pieejamības prasībām netiek skatīta.

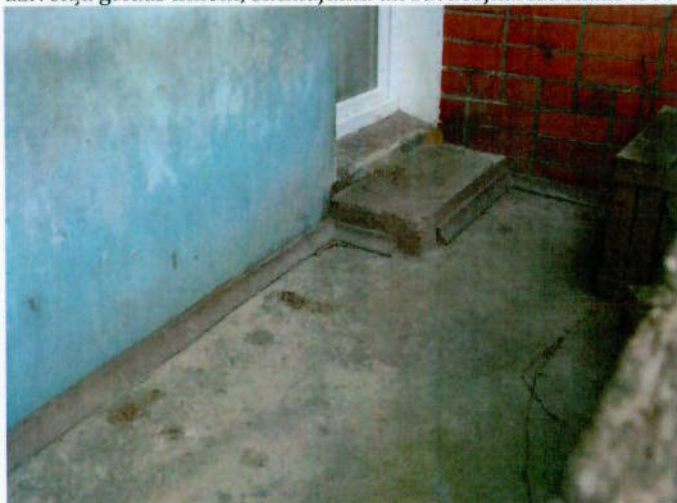
31. Foto.

Ēkas dzīvokļos grīdas konstrukcija netika atsegta. Tipveida grīdas risinājums šāda veida ēkās ir virs paneliem izveidots hidroizolācijas slānis no ruberoīda, siltuma/skaņas izolācija no keramzīta vai fibrolīta un betona savilcējķārta. Spriežot pēc līmeņu starpības starp pirmā stāva lodžiju paneli un dzīvokļa grīdas līmeni, siltinājuma un savilcējķārtas slānis ir robežās starp 150 un 200mm (31. foto).

Neveicot detalizētu aprēķinu var apgalvot, ka pirmā stāva grīdas siltuma noturība neatbilst LBN 002-15 “Ēku norobežojošo konstrukciju siltumtehnika”.

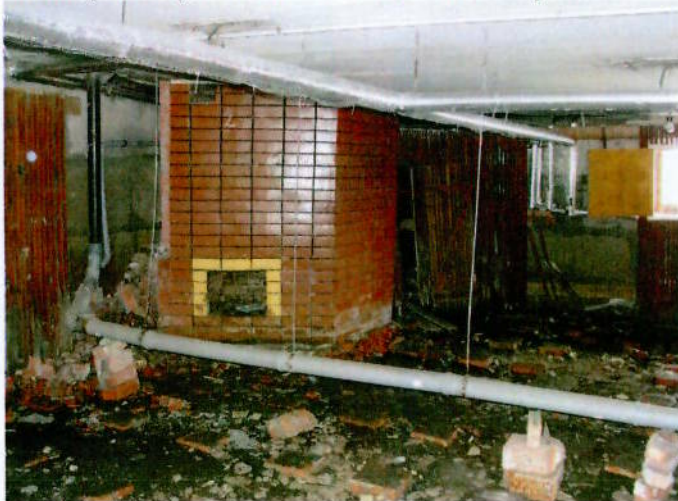
35. Foto.

Ēkā nav apkures krāšņu un virtuves pavardu. Ēkas pagrabstāvā "Sarkanajā stūrītī" ir izbūvēts kamīns (35. foto). Tā tehniskais stāvoklis netiek apsektots.

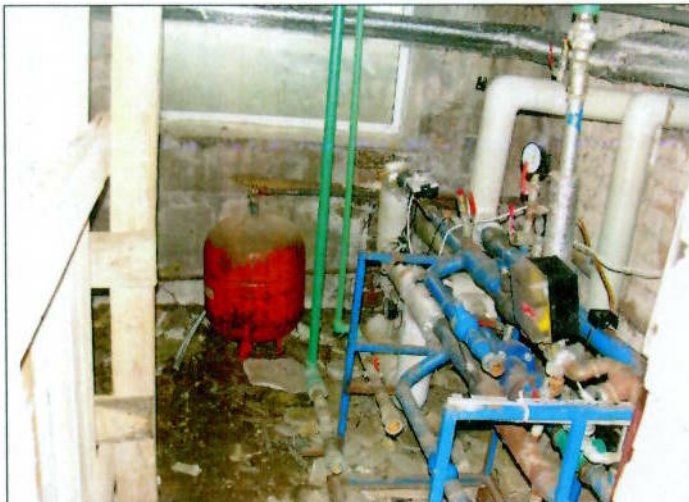
41. Foto.

5.2.	karstā ūdens cauruļvadi, to izolācija, ventiļi, krāni, ūdensmaisītāji, žāvētāji, ar cieto kurināmo apkurināmie ūdens sildītāji, ūdens patēriņa un siltumenerģijas patēriņa skaitītāji un citi elementi	
Karstā ūdens sagatavošana notiek individuāli dzīvokļos izmantojot elektriskos boilerus.		
5.3.	ugunsdzēsības ūdensvads, automātiskās ugunsdzēsības sistēmas un dūmaizsardzības risinājumi	
Nav ierīkoti.		
5.4.	apkures sistēma, tās cauruļvadi, stāvvadi, ventiļi, cauruļvadu izolācija, apkures katli, siltummaiņi, mēraparāti, automātika un citi elementi	
Apkures sistēma ir pieslēgta pilsētas siltumapgādes tīkliem, kuri ir ievadīti ēkas pagrabā. Siltummezgla telpā ir izbūvēts automātiskais siltummezgls (41. foto).

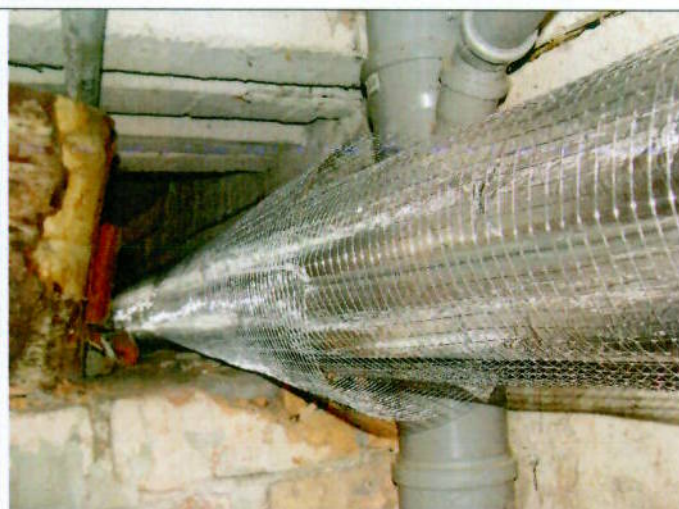
43. Foto.

Daļai apkures cauruļvadu izolācijas ir uzstādīta cinkotā sieta aizsardzība pret mehāniskiem bojājumiem (43. foto).

Apkures sistēmas tehniskais stāvoklis ir novērtējams, kā daļēji apmierinošs.

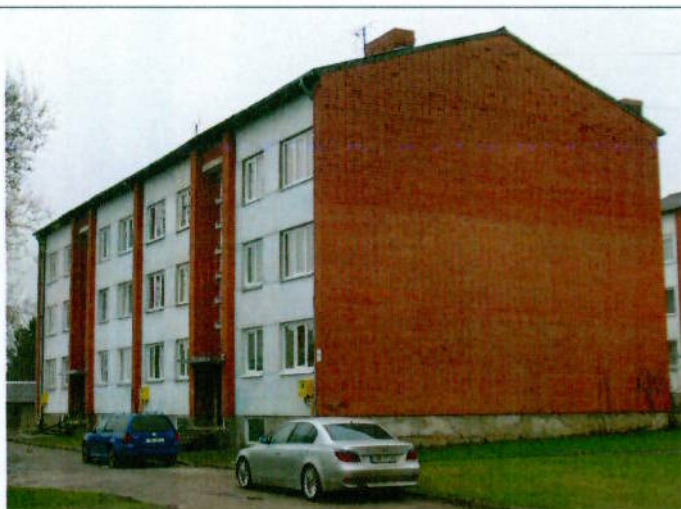
45. Foto.

Trīs dāzes ievadi atrodas uz Ziemeļu fasādes (45. foto).

Sašķidrinātās gāzes apgāde tiek izmantota gāzes plītīm. Gāzes skaitītāji ir izvietoti dzīvokļos.
