Izstrādātājs	Ervīns Ločmelis sertifikāta nr. 3-1756	
Objekts	Daļēja jumta atjaunošana daudzdzīvokļu dzīvojamajai mājai	
Adrese	Apes iela 6, Alūksne	
Rasējuma nosaukums	<b>Šķēlums a - a</b> <b>Saliktā naglotā sija, kopskats</b>	<b>AR-3</b>
Daļas vad.	E.Ločmelis	<b>M 1:10</b>
Izstrādāja	E.Ločmelis	06.2022.

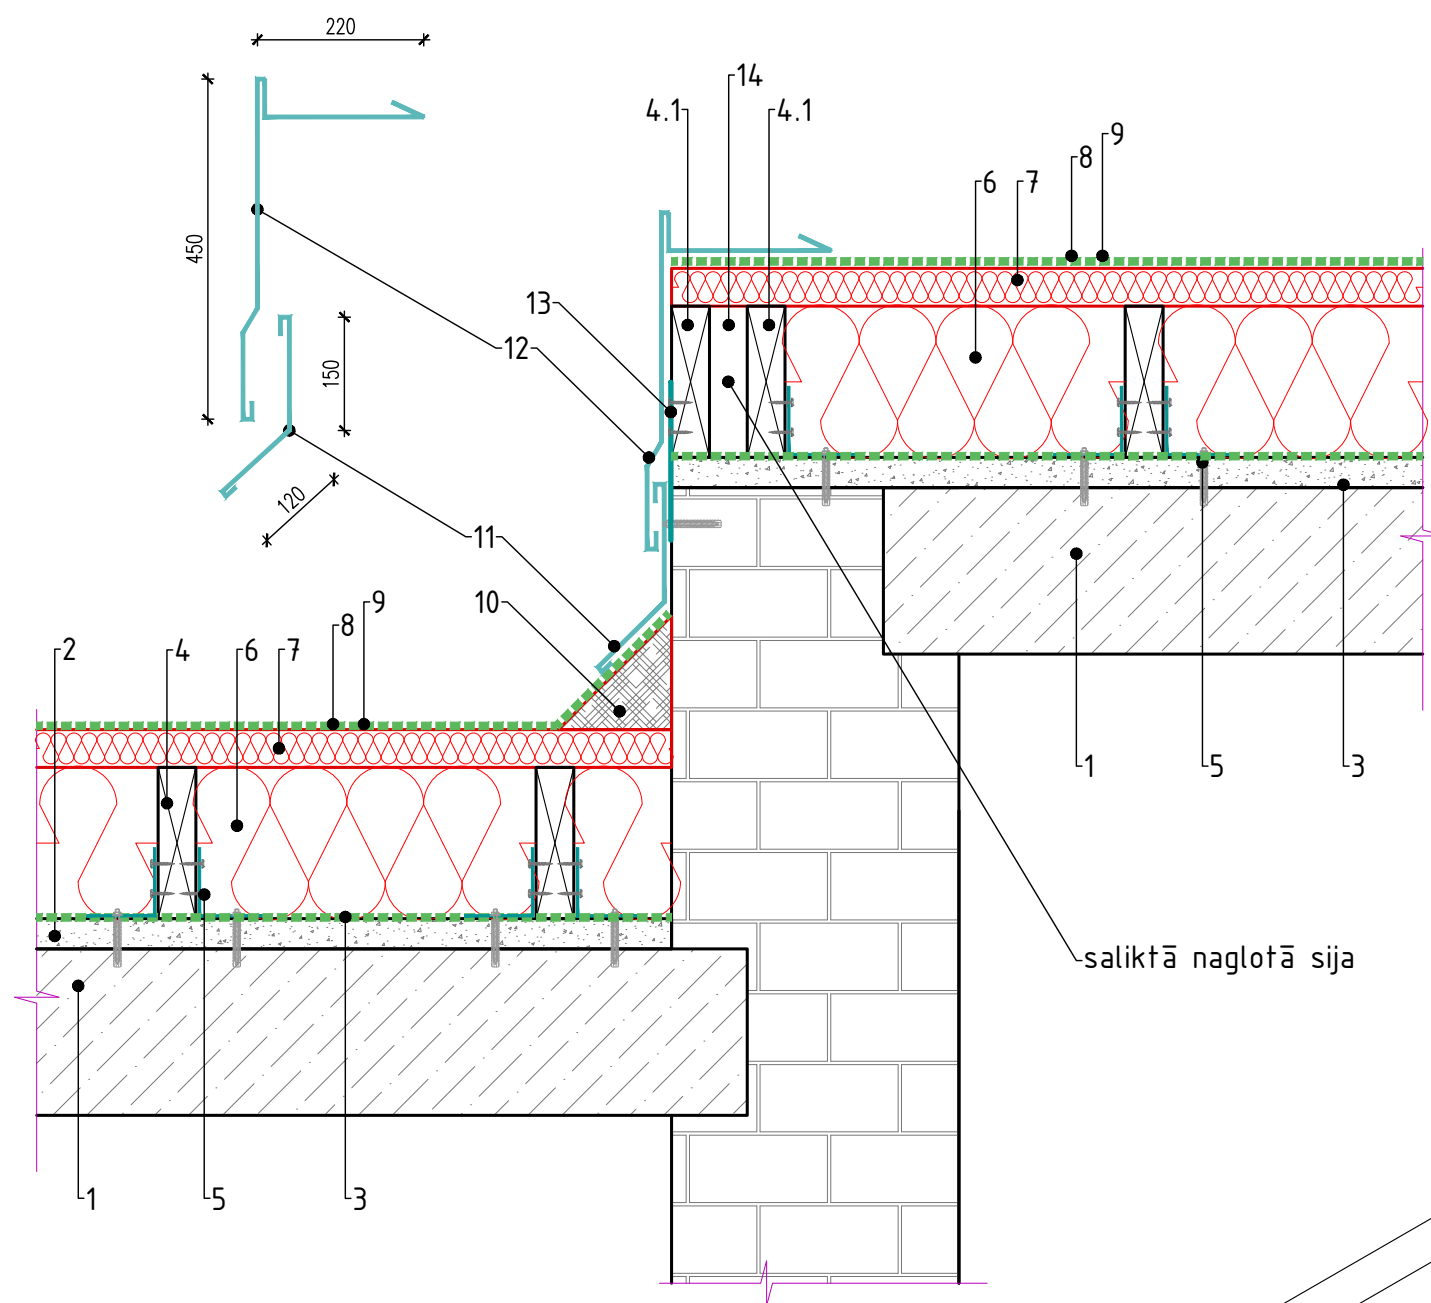
- 1- esošais dobais dzelzsbetona panelis
- 2- smalkgraudaina betona izlīdzinošais slānis vai esošā remonts ar remontjavu ar 2% kritumu ~35-50mm
- 3- tvaika izolācija
- 4- impregnēta koka brusa (50x200, l=1200mm, solis līdz 600 mm)
- 4.1- impregnēta koka brusa (50x200, l~1650mm)
- 5- cinkots leņķa savienotājs 90x90x65x2.5, enkurnaglas kokam, enkurs betonam
- 6- siltumizolācija ROOFROCK 30E; 200mm
- 7- siltumizolācija ROOFROCK 50; 50mm
- 8- apakšklājs- SBS modificētā bitumena membrāna UNIFLEKS EPP
- 9- virsklājs- SBS modificētā bitumena membrāna UNIFLEKS EKP
- 10- cietā akmens vate, L150x150
- 11- cinkota skārda apdares elements
- 12- cinkota skārda apdares elements
- 13- cinkota savienošanas plāksne 60x200x2.5, enkurnaglas kokam, enkurs mūrim
- 14- impregnēta koka starplika 50x200, l=200, solis 700mm

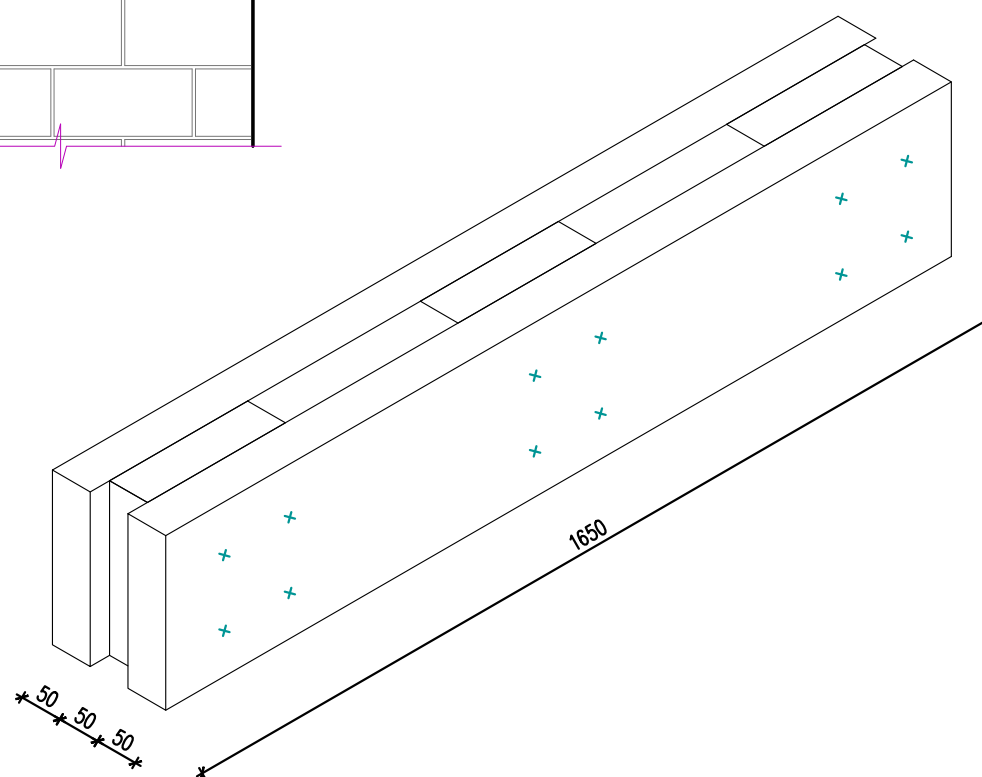
saliktā naglotā sija

1. Salikto nagloto siju uzstāda jumta golos un līmeņu maiņas vietās ar 2 stiprinājumiem katrā pusē.
