Izstrādātājs	Ervīns Ločmelis sertifikāta nr. 3-1756	
Objekts	Daļēja jumta atjaunošana daudzdzīvokļu dzīvojamajai mājai	
Adrese	Apes iela 6, Alūksne	
Rasējuma nosaukums	Mezgli KM1	AR-4
Daļas vad.	E.Ločmelis	M 1:10
Izstrādāja	E.Ločmelis	06.2022.

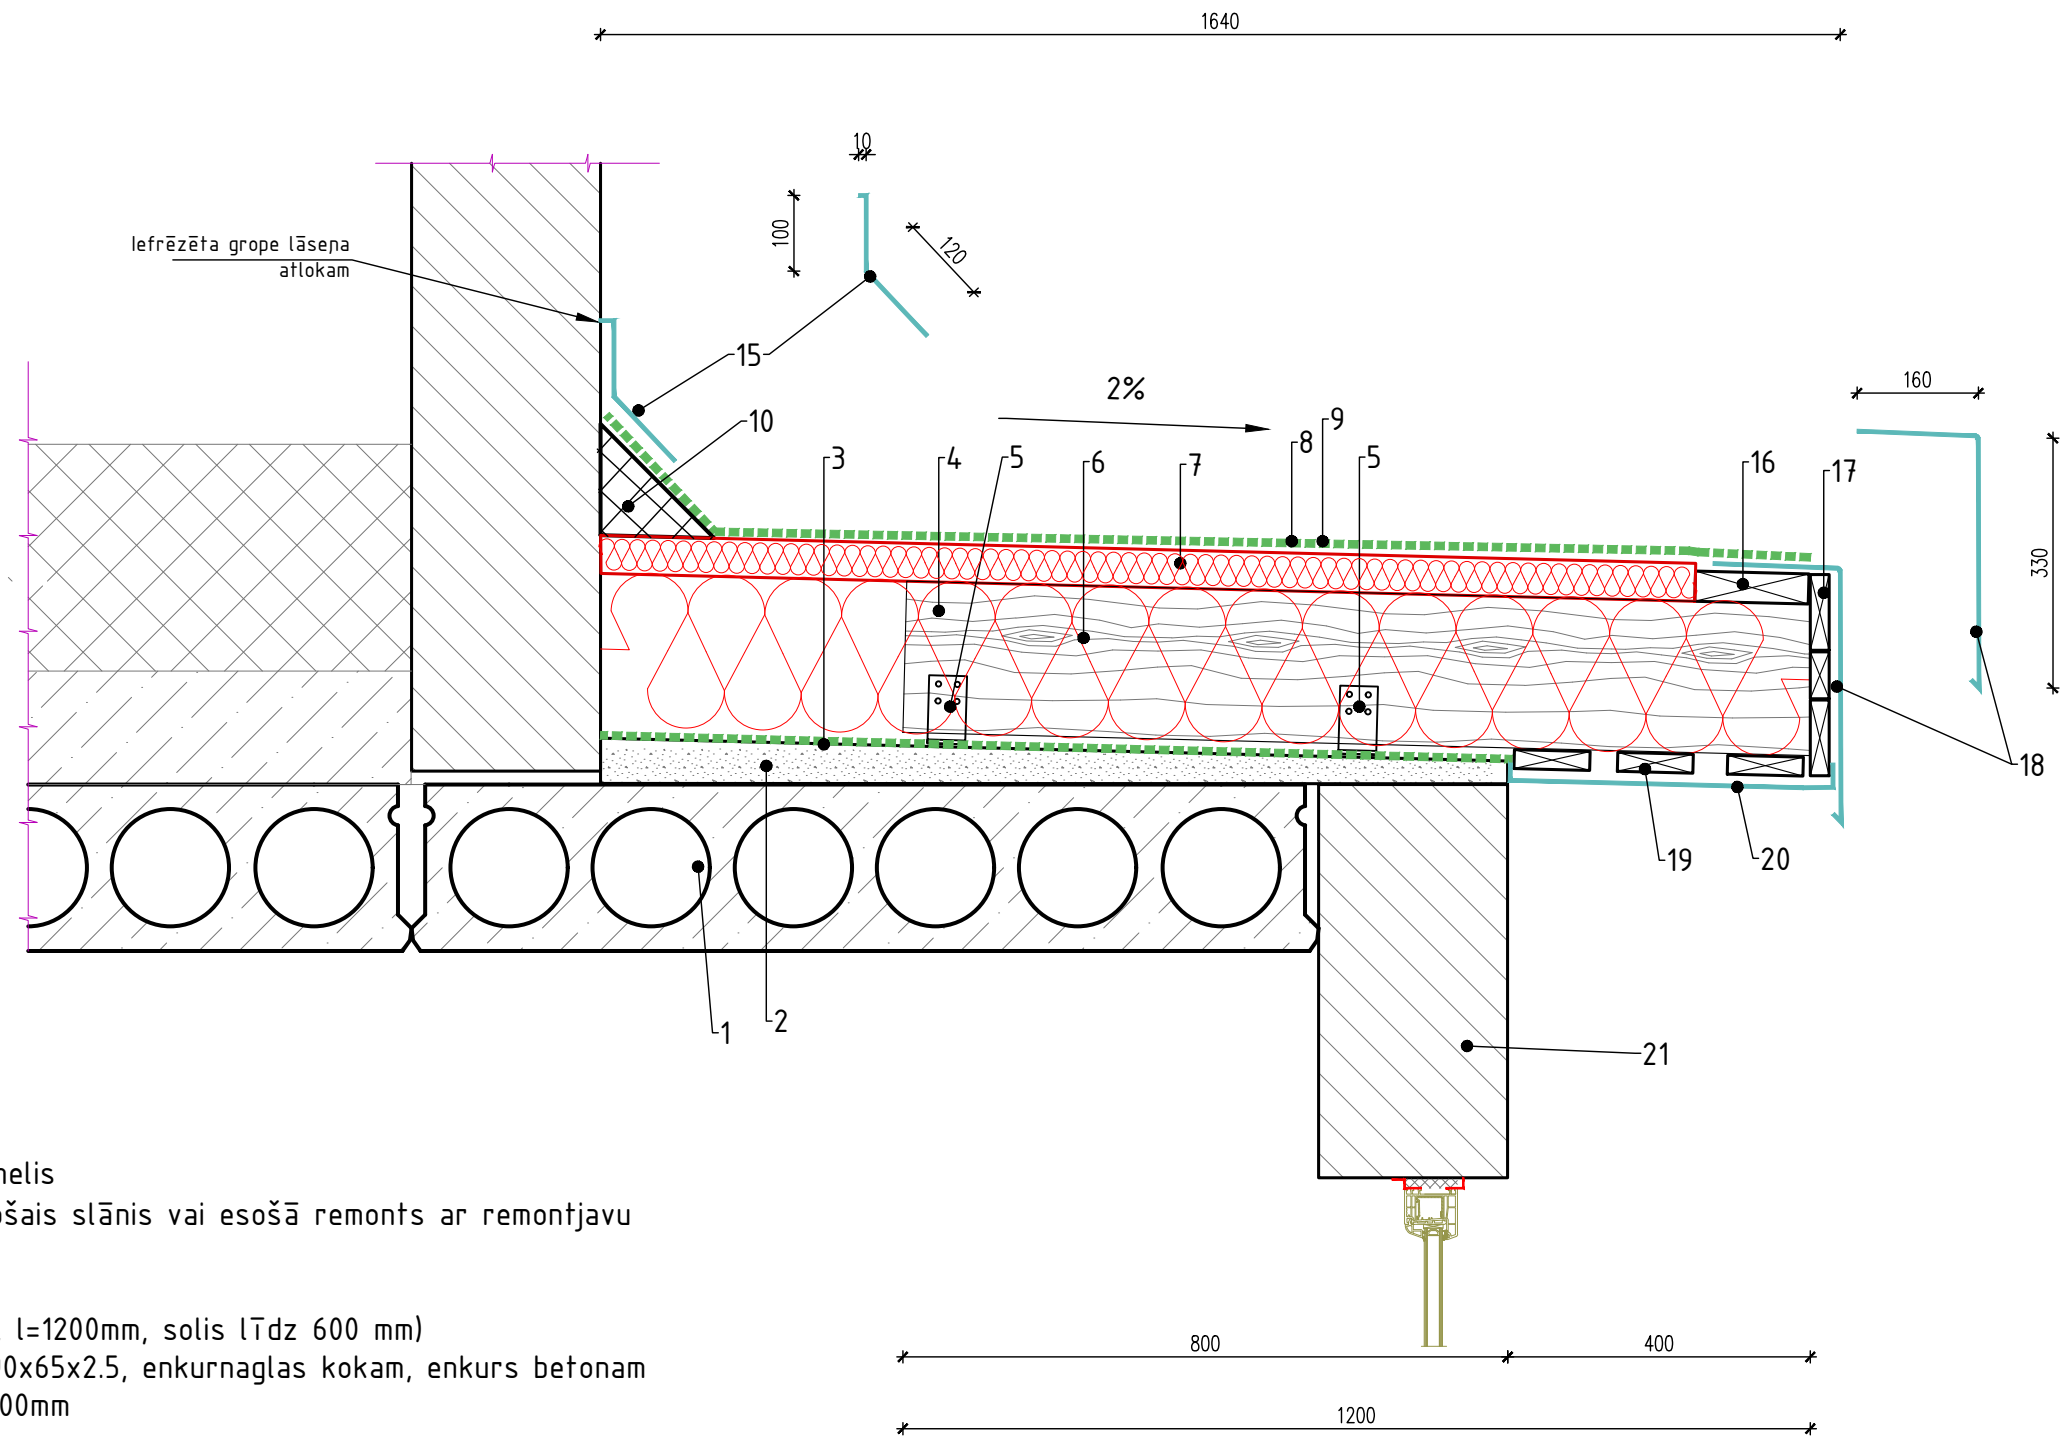
- 1- esošais dobais dzelzsbetona panelis
- 2- smalkgraudaina betona izlīdzinošais slānis vai esošā remonta ar remontjavu ar 2% kritumu ~35-50mm
- 3- tvaika izolācija
- 4- impregnēta koka brusa (50x200, l=1200mm, solis līdz 600 mm)
- 5- cinkots leņķa savienotājs 90x90x65x2.5, enkurnaglas kokam, enkurs betonam
- 6- siltumizolācija ROOFROCK 30E; 200mm
- 7- siltumizolācija ROOFROCK 50; 50mm
- 8- apakšklājs- SBS modificētā bitumena membrāna UNIFLEKS EPP
- 9- virsklājs- SBS modificētā bitumena membrāna UNIFLEKS EKP
- 10- cietā akmens vate, L150x150
- 15- cinkota skārda lāsenis
- 16- impregnēts koka dēlis 45x150
- 17- impregnētu dēļu apšuvums, t=25mm
- 18- cinkota skārda lāsenis
- 19- impregnētu dēļu apšuvums, t=25mm
- 20- cinkota skārda apdares elements
- 21- esošais ārsienu panelis
