Izstrādātājs	Ervīns Ločmelis sertifikāta nr. 3-1756	
Objekts	Daļēja jumta atjaunošana daudzdzīvokļu dzīvojamajai mājai	
Adrese	Apes iela 6, Alūksne	
Rasējuma nosaukums	Mezgli KM2	AR-5
Daļas vad.	E.Ločmelis	M 1:10
Izstrādāja	E.Ločmelis	06.2022.

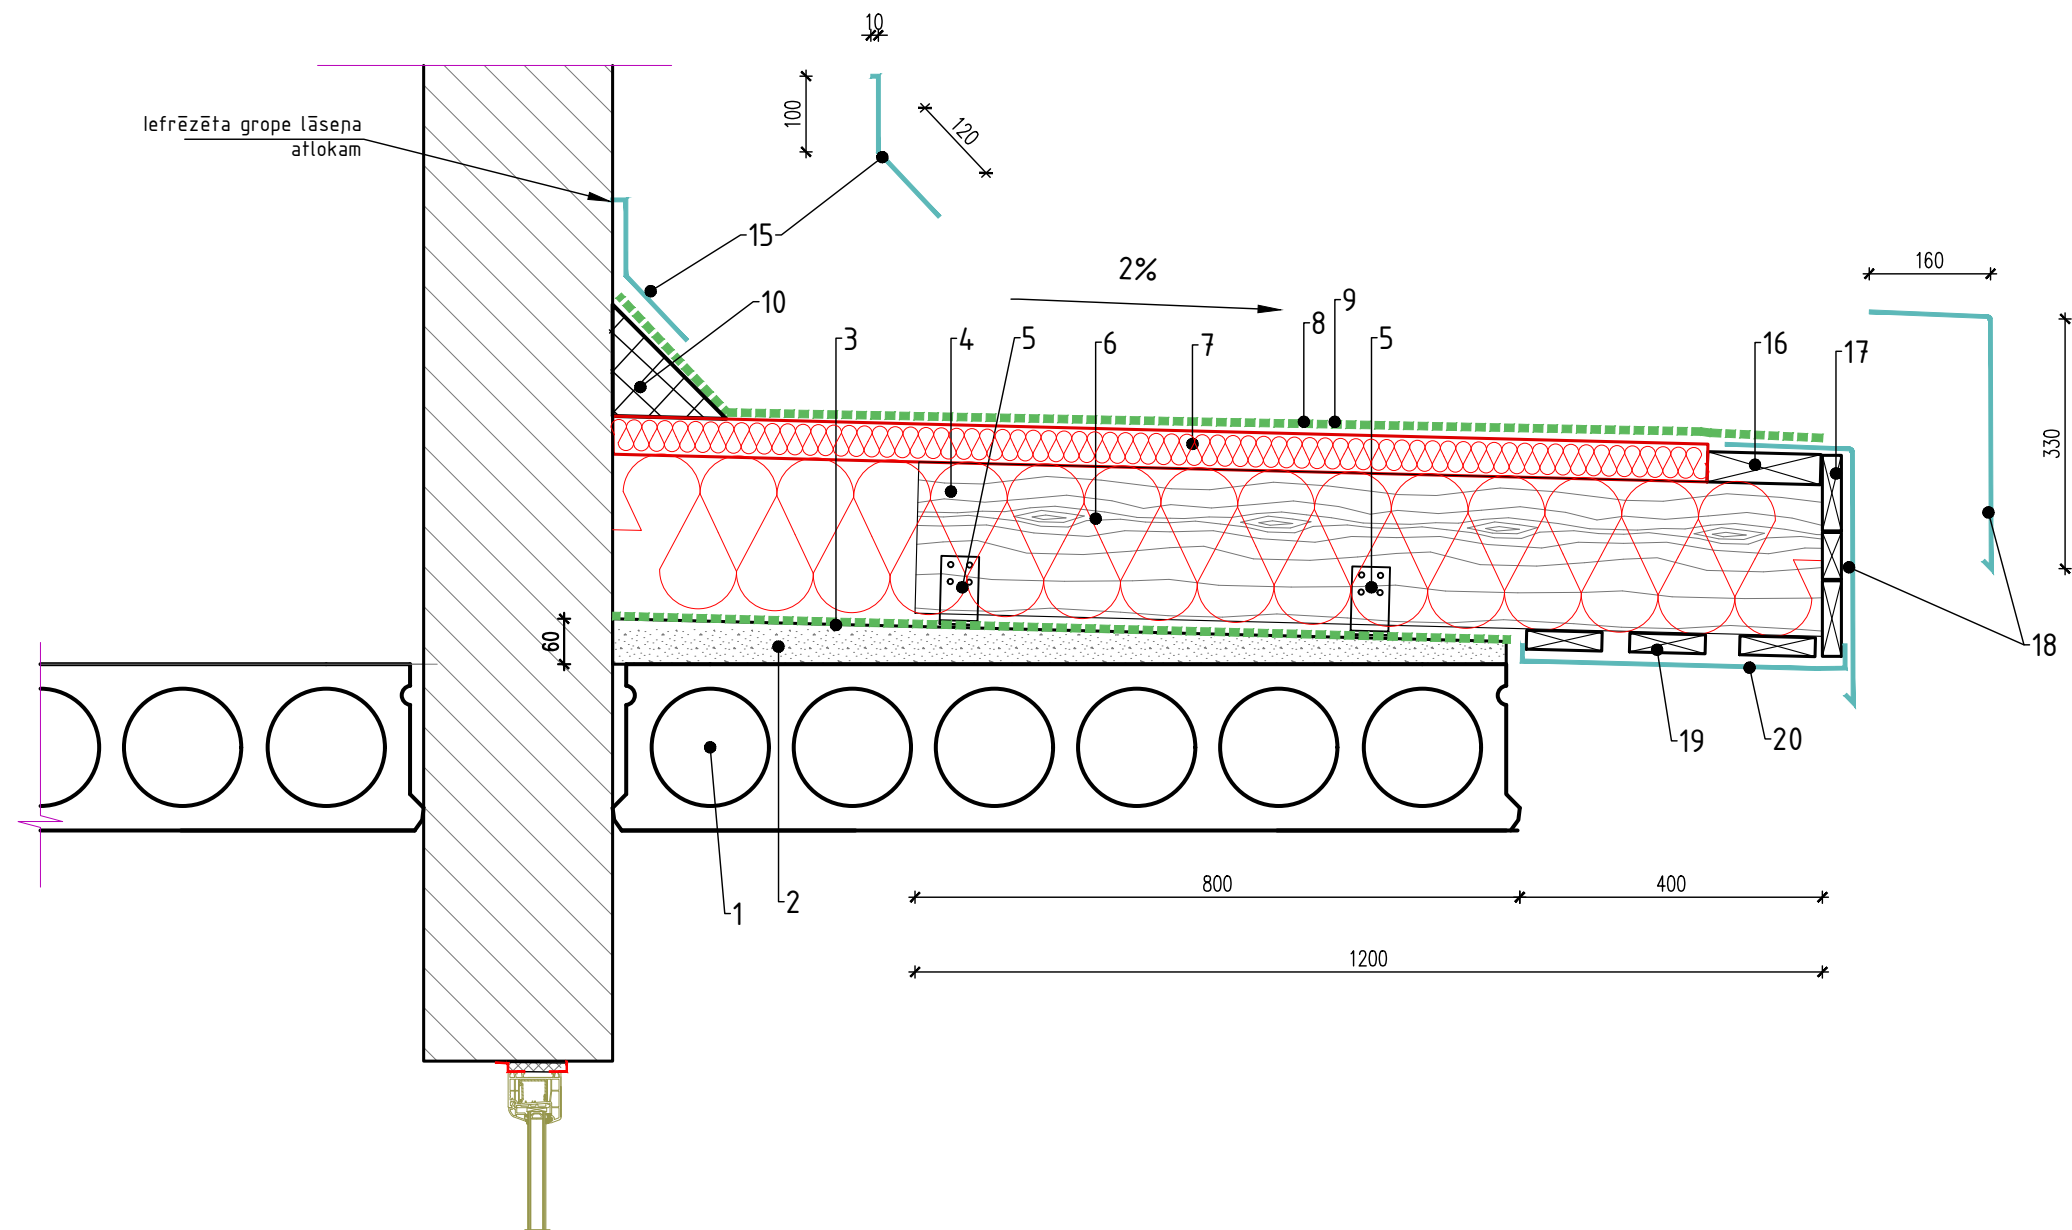
- 1- esošais dobais dzelzsbetona panelis
- 2- smalkgraudaina betona izlīdzinošais slānis vai esošā remonta ar remontjāvu ar 2% kritumu ~35-50mm
- 3- tvaika izolācija
- 4- impregnēta koka brusa (50x200, l=1200mm, solis līdz 60 mm)
- 5- cinkots leņķa savienotājs 90x90x65x2.5, enkurnaglas kokam, enkurs betonam
- 6- siltumizolācija ROOFROCK 30E; 200mm
- 7- siltumizolācija ROOFROCK 50; 50mm
- 8- apakšklājs- SBS modificētā bitumena membrāna UNIFLEKS EPP
- 9- virsklājs- SBS modificētā bitumena membrāna UNIFLEKS EKP
- 10- cietā akmens vate, L150x150
- 15- cinkota skārda lāsenis
- 16- impregnēts koka dēlis 45x150
- 17- impregnētu dēļu apšuvums, t=25mm
- 18- cinkota skārda lāsenis
- 19- impregnētu dēļu apšuvums, t=25mm
- 20- cinkota skārda apdares elements
