Tehniskās apsekošanas atzinums Nr. TAA-17052024

**Daudzdzīvokļu dzīvojamā māja, kad. Nr. 36010132423001, Jāņkalna iela 10, Alūksne,
LV-4301**

SIA "MS Būvuzraudzība"

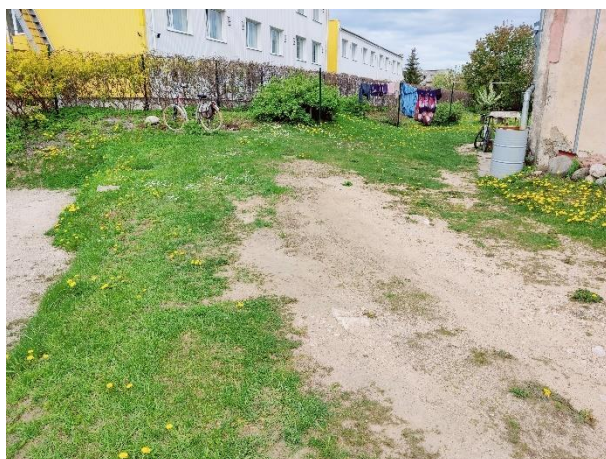
Attēls Nr. 6 Tālāk turpinās grants seguma laukums iedzīvotāju automašīnu novietošanai

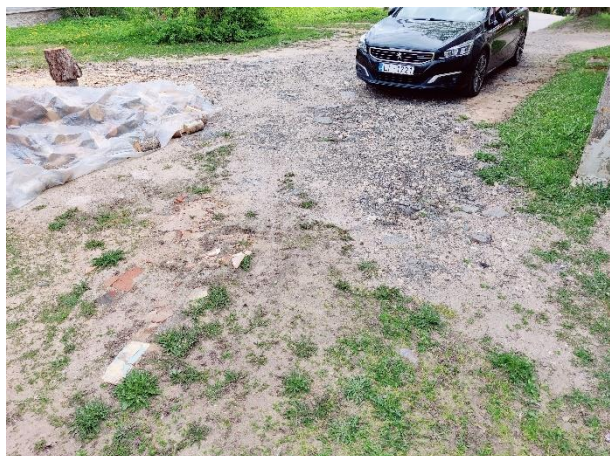
Attēls Nr. 7 Reciklēta asfalta seguma automašīnu novietošanas laukums šķūņa priekšā

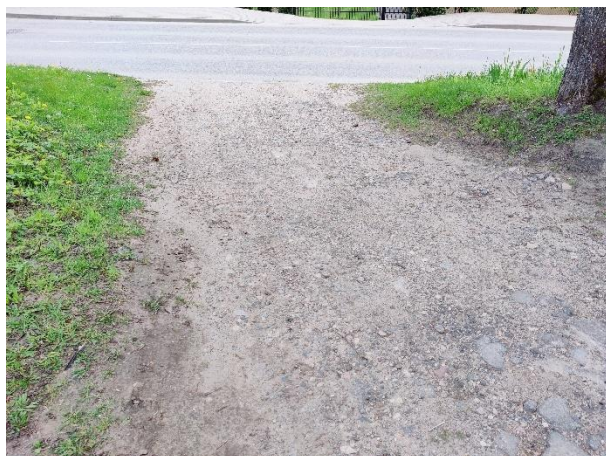
Attēls Nr. 8 Iebrauktuve no Jāņkalna ielas - grants un reciklēta asfalta maisījuma segums

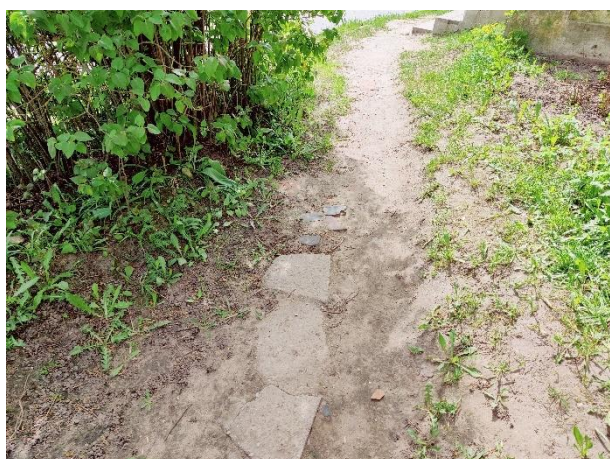
Attēls Nr. 11 Taciņa no atsevišķiem betona plākšņu un akmens gabaliem

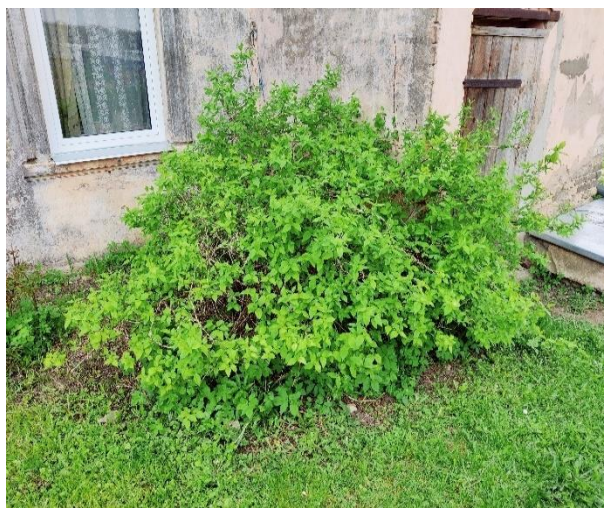
Daudzdzīvokļu dzīvojamās mājas ārsienā tiešā tuvumā aug vairāki košumkrūmi, kuriem nepieciešams veikt vainagu formēšanu vai tos nepieciešams pārstādīt tālāk no ēkas, vai likvidēt, jo to sakņu sistēma un lapotne ilgtermiņā bojā ēkas norobežojošās konstrukcijas. Kā arī nepieciešams pilnībā izrakt krūmu celmus, kas atrodas tiešā ēkas pamatu tuvumā.

Attēls Nr. 17 Košumkrūms pie pagraba ieejas

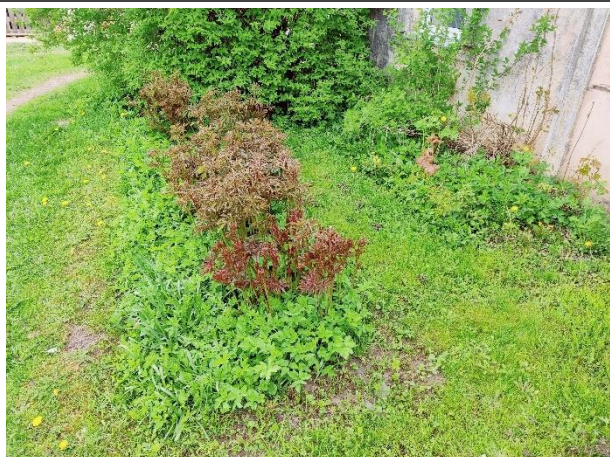
Attēls Nr. 18 Brīvi stāvoša puķu dobe un apstādījumi tieši pie fasādes

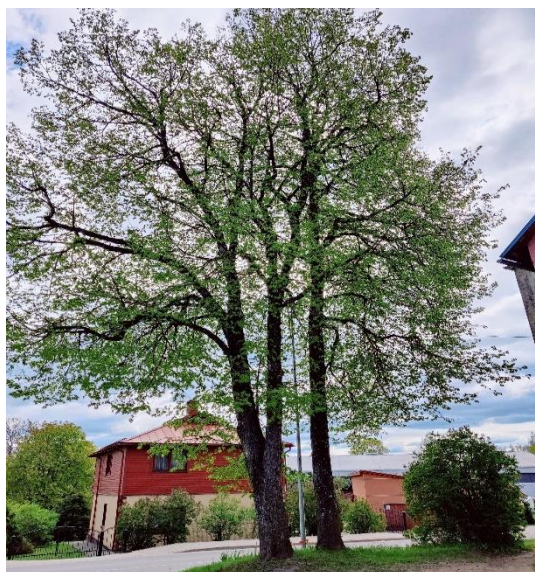
Blakus ēkai uz pašvaldības zemes aug vairāki lieli lapu koki – tie tiešā veidā neietekmē būvi, bet tie ir pārauguši un nepieciešams veikt to vainagu kopšanu.

Attēls Nr. 20 Pie iebrauktuves uz pašvaldības zemes aug divi lieli lapu koki

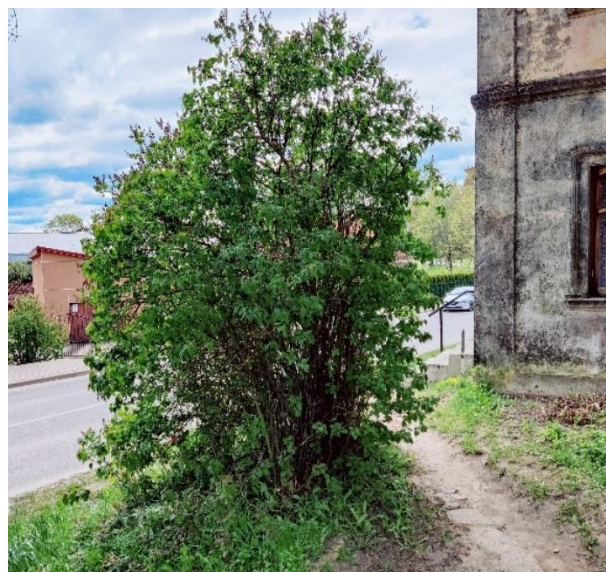
Attēls Nr. 21 Košumkrūms pie galvenās fasādes

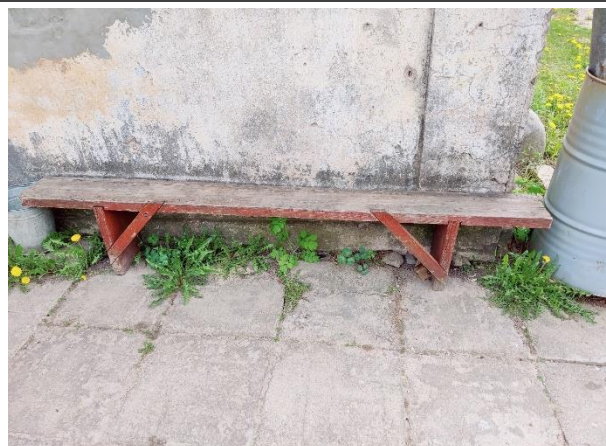
Attēls Nr. 25 Koka sols pie iekšpagalma ieejas – tā aizsargkrāsojums pilnībā nolietojies

Pie ēkas ārsienas novietoti divi koka soli, tie ir funkcionālā darba kārtībā, bet to aizsargkrāsojums ir nolietojies, rekomendējam atjaunot soliņu aizsargkrāsojumu.

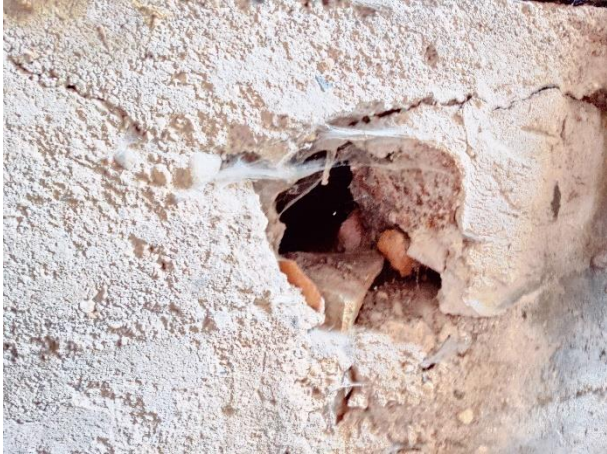
<p>Attēls Nr. 29 Caurums pamatu sienā pie ieejas – to nepieciešams aizbetonēt</p>	<p>Attēls Nr. 30 Pagraba siena betonēta dažādos piegājienos – redzama aukstā šuve</p>

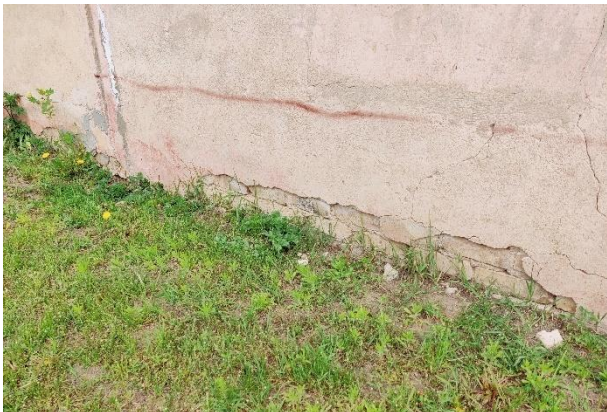
<p>Attēls Nr. 33 Ēkas pamati no ārpuses nav siltināti. Horizontālā un vertikālā hidroizolācija netika konstatēta</p>	<p>Attēls Nr. 34 Ēkai nav izbūvēta apmale</p>

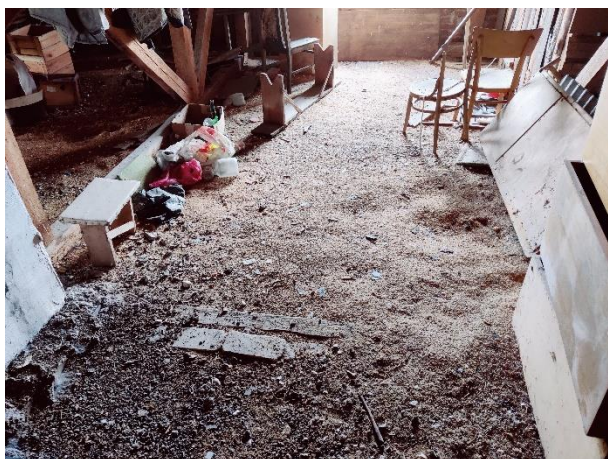
*Attēls Nr. 70 Bēniņu pārseguma kopskats.
Izmantots skaidu un izdedžu maisījums*

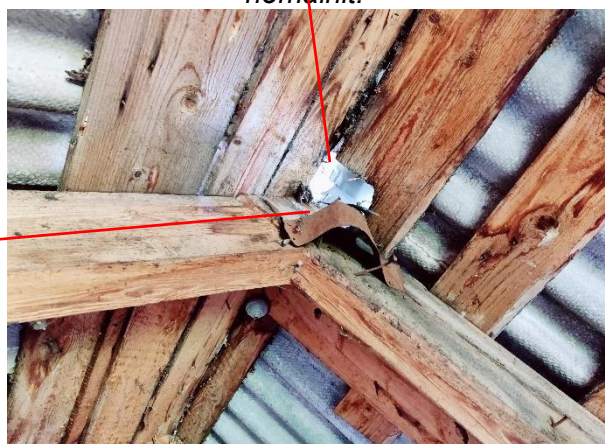
*Attēls Nr. 73 Demontēta jumta antenas
masta cauruma vietā ir satrupējusi
pārseguma sija un jumta krēsla sija*

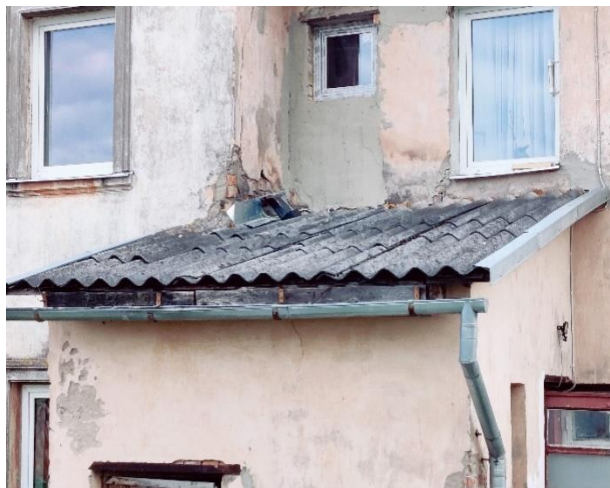
Attēls Nr. 86 Iekšpagalma ieejas jumta seguma un lietusūdens teknes kopskats

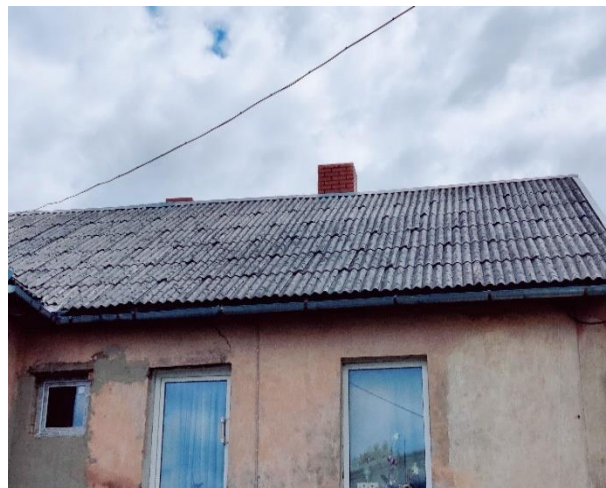
Attēls Nr. 87 Jumta seguma kopskats no iekšpagalma puses

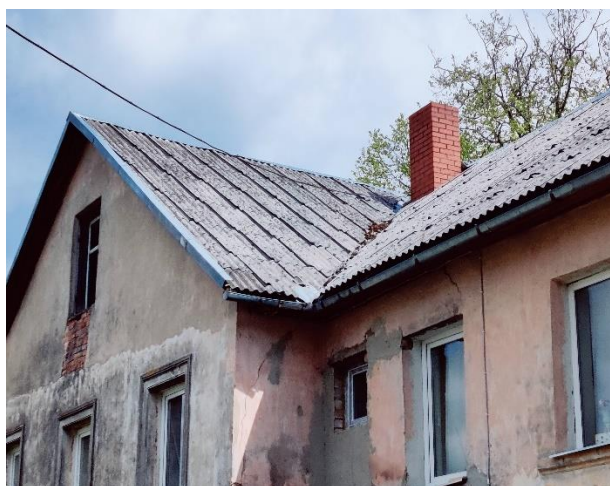
Attēls Nr. 88 Jumta seguma kopskats no iekšpagalma puses

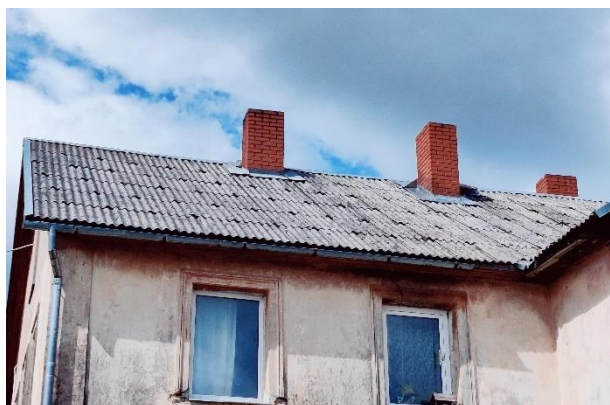
Attēls Nr. 90 Jumta seguma kopskats no ielas puses

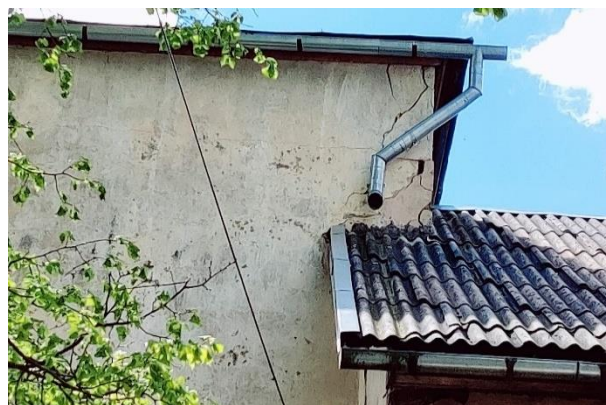
Attēls Nr. 91 Fasādē plaisas ilglaicīga mitruma ietekmē

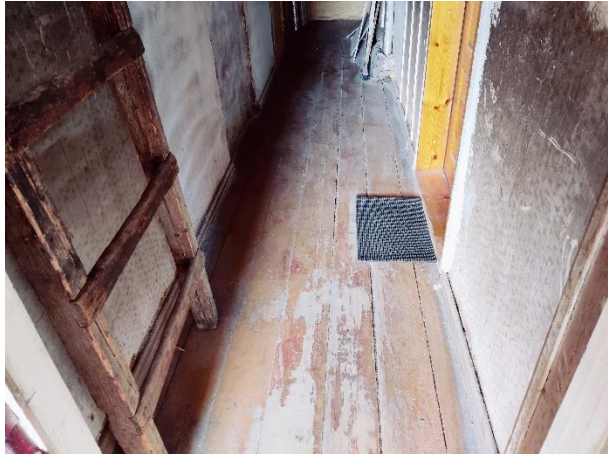
Attēls Nr. 118 1.stāva dzīvokļu koridora koka dēļu grīdas kopskats. Aizsargkrāsojums nolietojies. Vietām dēļi brīvi kustējās

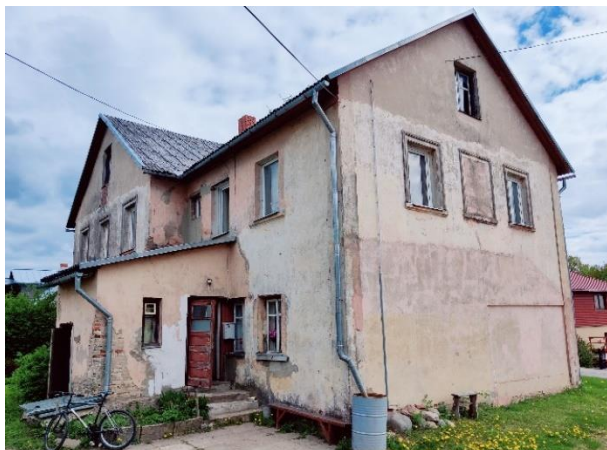
Attēls Nr. 158 Dzīvojamās ēkas gala sienas un iekšpagalma fasādes kopskats

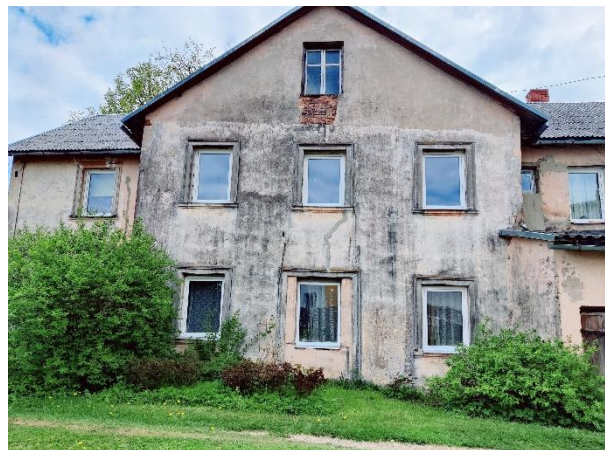
Attēls Nr. 159 Iekšpagalma fasādes kopskats

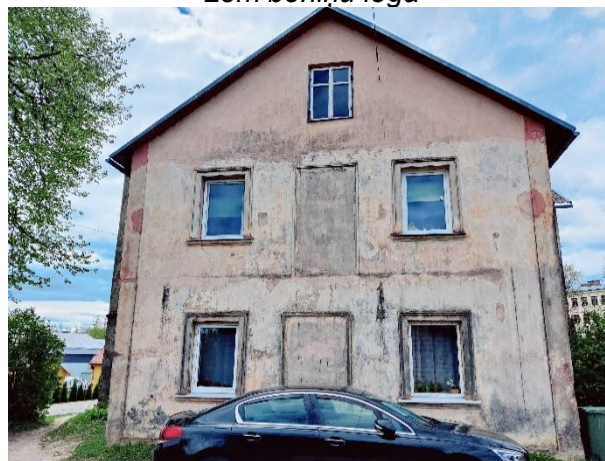
Attēls Nr. 163 Gala sienas ārējās apdares kopskats. Sen aizmūrētas divas durvis

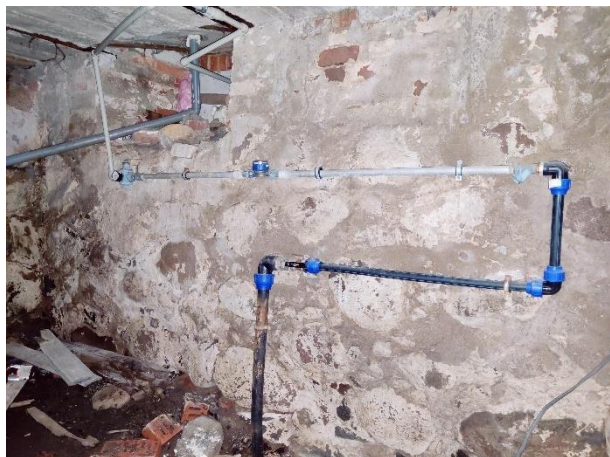
Attēls Nr. 175 Pagrabā atrodas aukstā ūdens ievads ar skaitītāju

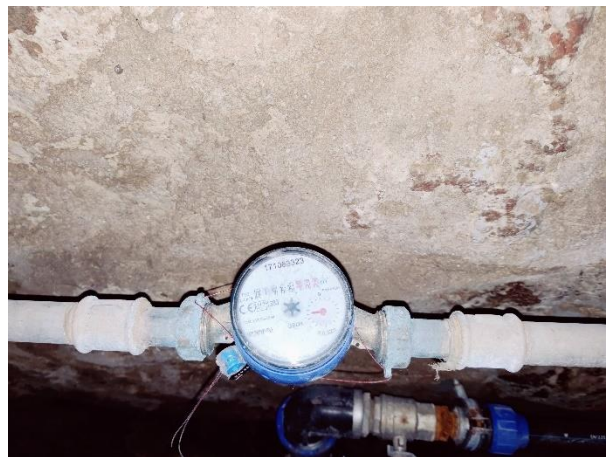
Attēls Nr. 176 Aukstā ūdens patēriņa skaitītājs, plombe nav bojāta

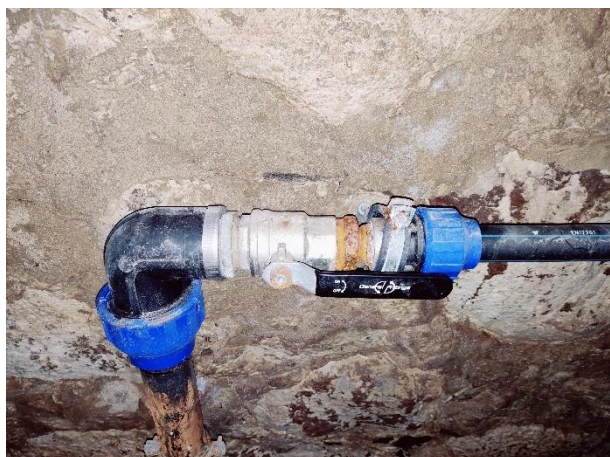
Attēls Nr. 177 Ventilis aukstā ūdens caurulei ir funkcionālā darba kārtībā

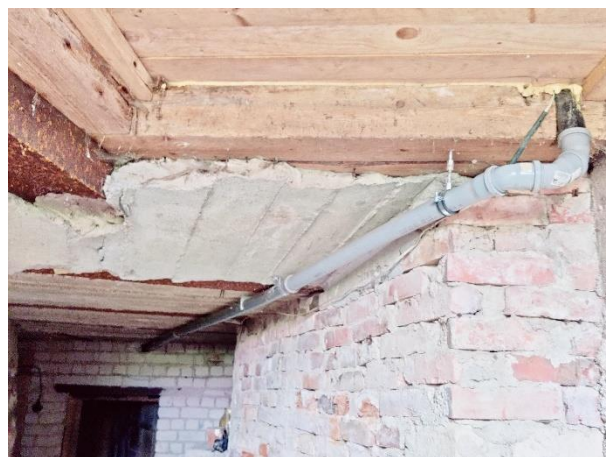
Attēls Nr. 180 Dzīvoklim ierīkota sadzīves kanalizācijas caurule

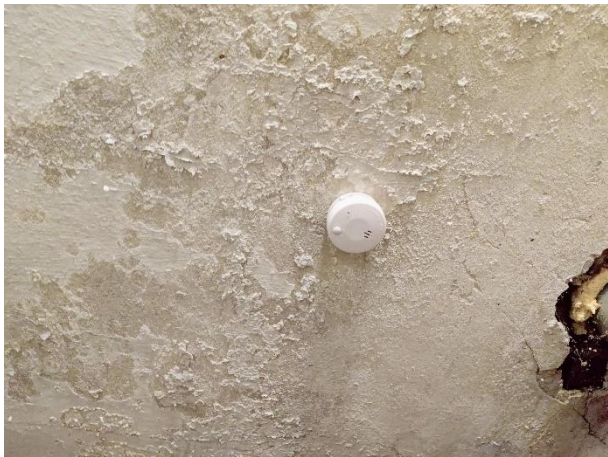
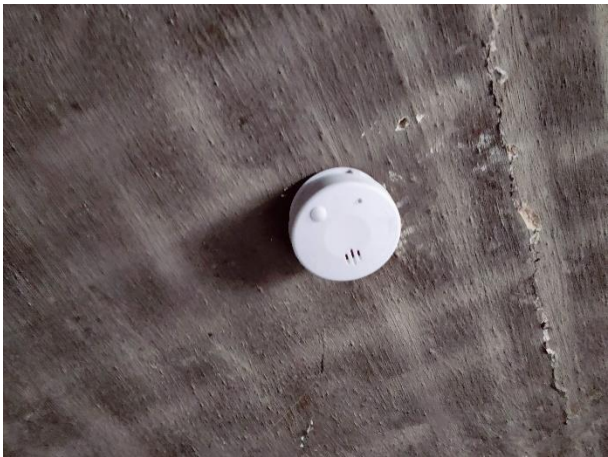
Attēls Nr. 188 Autonomais dūmu detektors 1.stāva dzīvokļu koridorā	Attēls Nr. 189 Autonomais dūmu detektors 2.stāva dzīvokļu koridorā

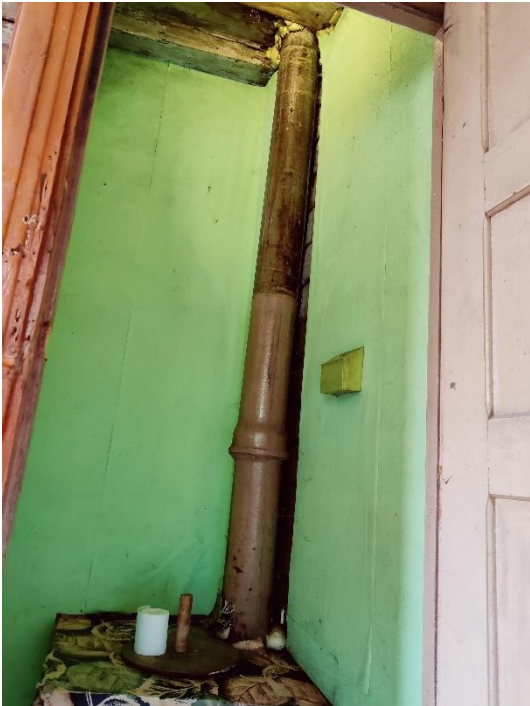
<p>Attēls Nr. 190 Ēkas 2.stāva koplietošanas sausajai tualetei ierīkota dabīgā ventilācijas caurule</p>

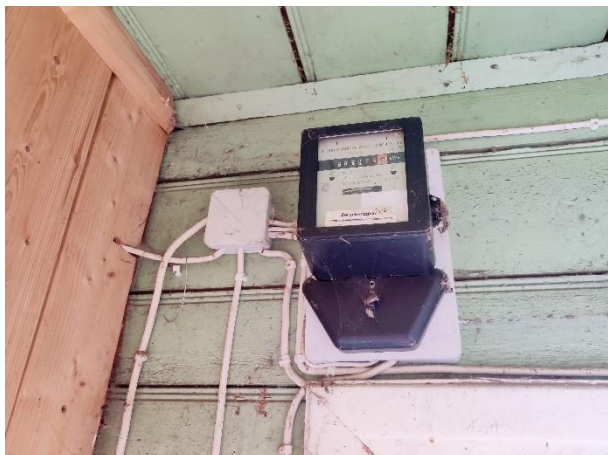
Attēls Nr. 201 Joprojām funkcionējošs vecā tipa elektrības skaitītājs

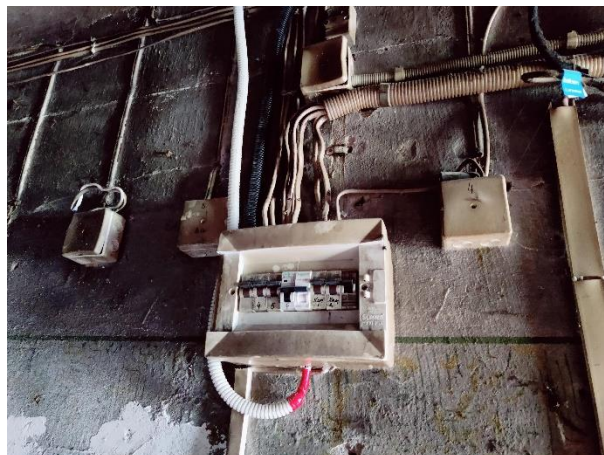
Attēls Nr. 202 2.stāva dzīvokļu drošinātāji

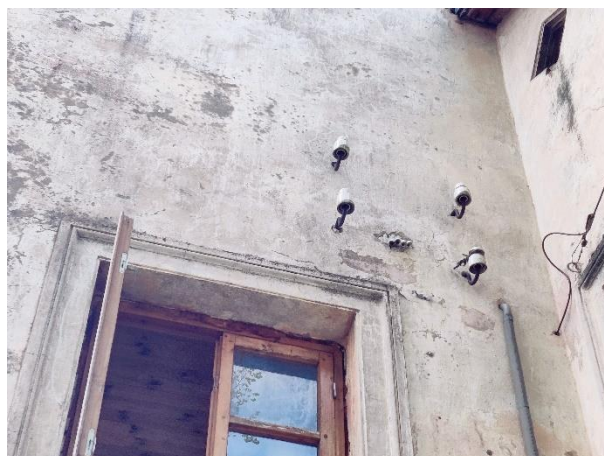
Attēls Nr. 204 Uz fasādes saglabājušies gaisvadu elektrolīnijas enkuri ar izolējošo keramiku

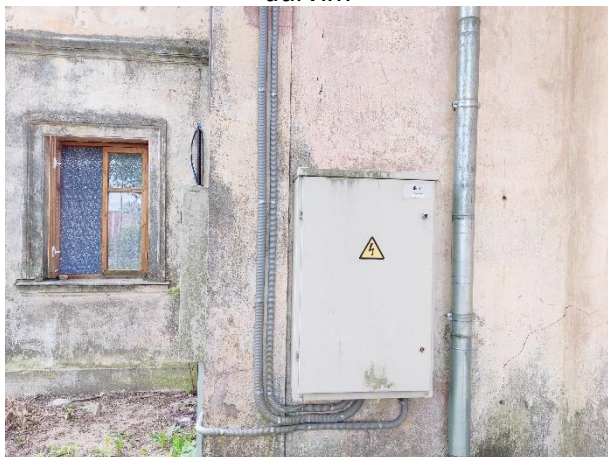
Attēls Nr. 205 Galvenā sadalne uz fasādes

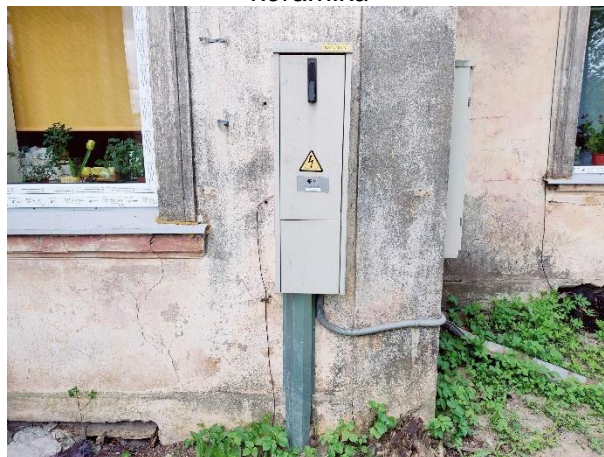
Attēls Nr. 206 Blakus atrodas elektrības ievadskapis pie fasādes

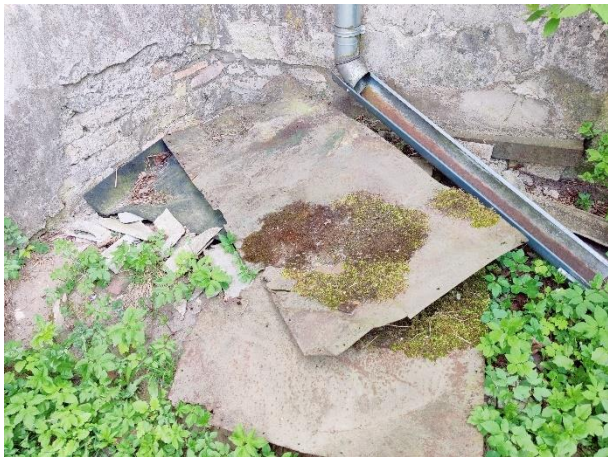
<p>Attēls Nr. 219 Asenizācijas bedre iekšpagalma pusē pie ēkas uz šķūņa pusi</p>

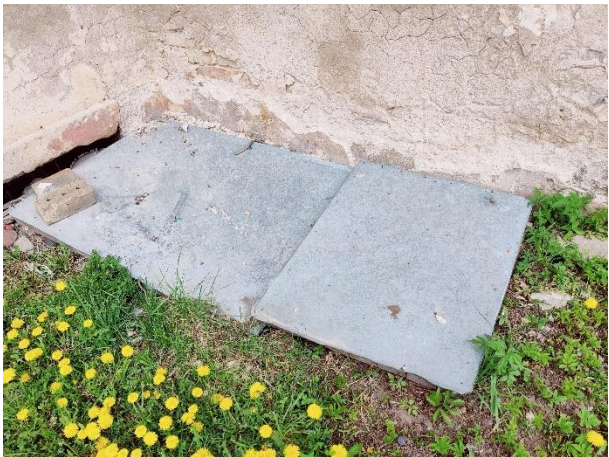
<p>Attēls Nr. 220 Asenizācijas bedre pie ēkas ielas pusē koplietošanas tualetēm</p>
8.3.	drenāžas sistēmas	-
Apsekojot netika konstatēta drenāžas sistēma.		
8.4.	siltumapgāde	-
Ēkā nav izbūvēta centralizētā siltumapgādes sistēma.		
8.5.	gāzes apgāde	-
Dzīvojamai mājai nav gāzes pievada.		
8.6.	zibensaizsardzība	-
Ēkai nav izbūvēta zibensaizsardzības sistēma.		
8.7.	citas sistēmas	-
-
